# EXTRAIT DU REGISTRE DES DELIBERATIONS DU CONSEIL MUNICIPAL

**Séance du lundi 27 octobre 2014**  
**D-2014/575**

**Concession d'aménagement du centre historique de  
Bordeaux. Opérations de restauration immobilière.  
Programme de travaux et délais. Approbation.**

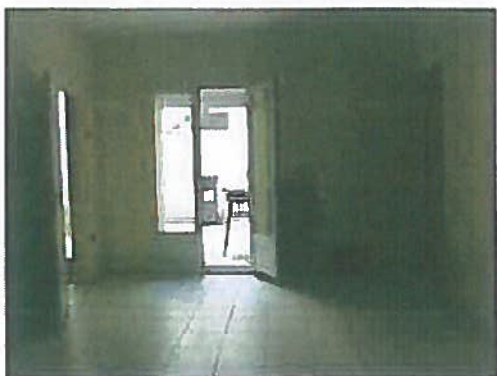
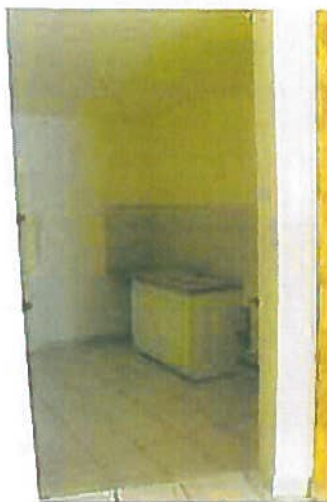
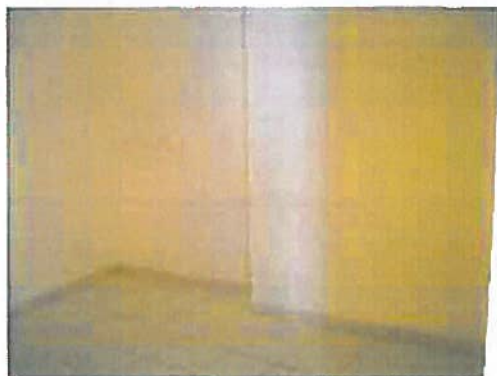
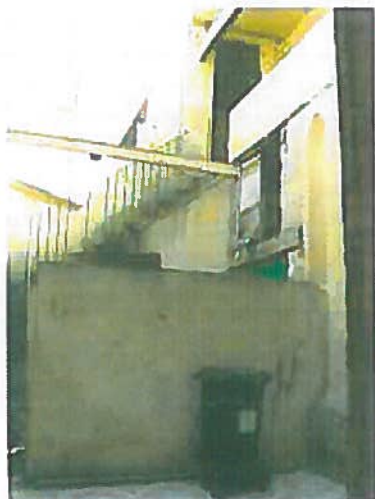
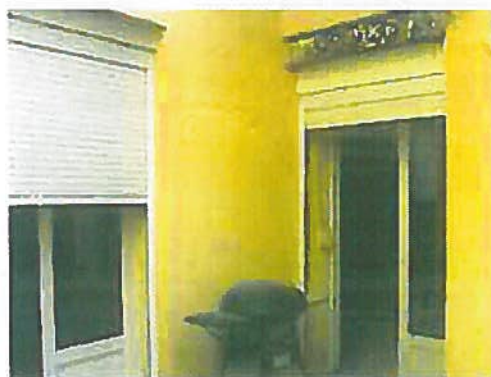
PHOTOS LOGEMENT

Situation dans l'immeuble <i>A-B-C RDC sur cour</i>	Typologie <i>T3</i>	Superficie totale > 1m80 <i>oui</i>
Logement occupé	Logement vacant	Superficie HSP > 2m20 <i>oui</i>
	<i>x</i>

<b>POSSIBILITE D'EVOLUTION</b>	- Réagencement en T2, afin de supprimer la chambre noire						
<b>PRESCRIPTIONS DE TRAVAUX</b>	- Réagencement intérieur et/ou décroisonnement de la chambre noire, afin d'assurer les bonnes conditions d'habitabilité des pièces principales (en termes d'éclairage naturel et de ventilation sur l'extérieur), suivant le RSD.

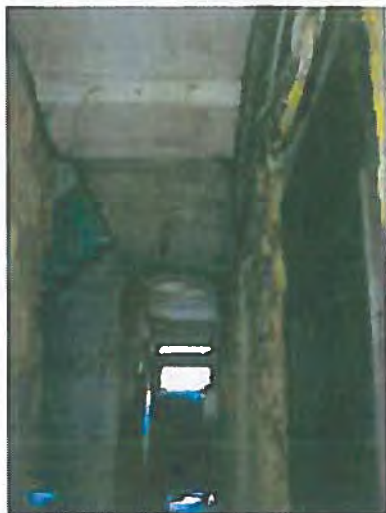
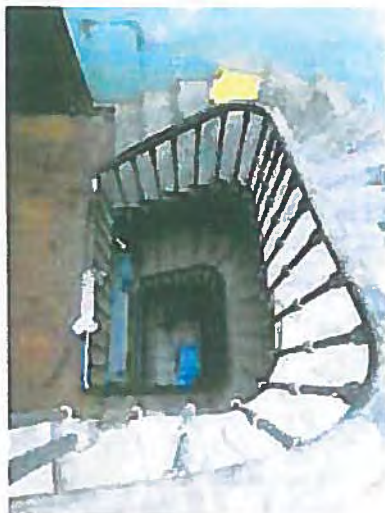
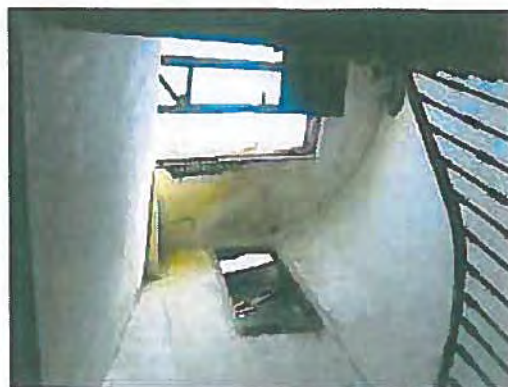
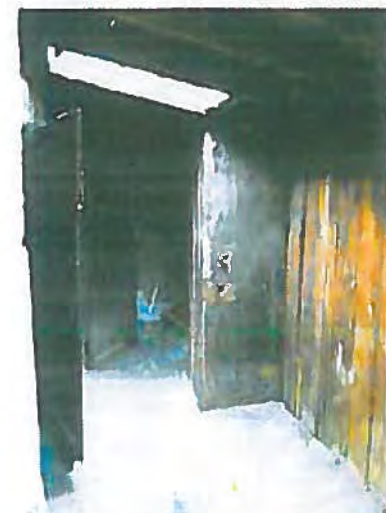
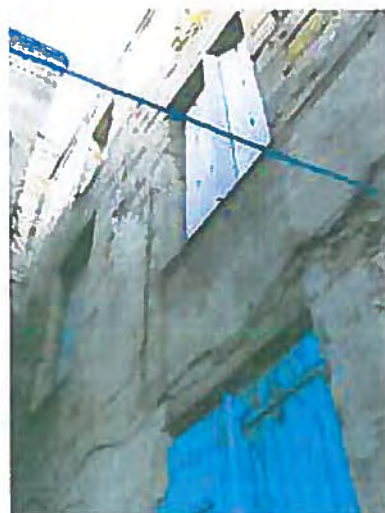
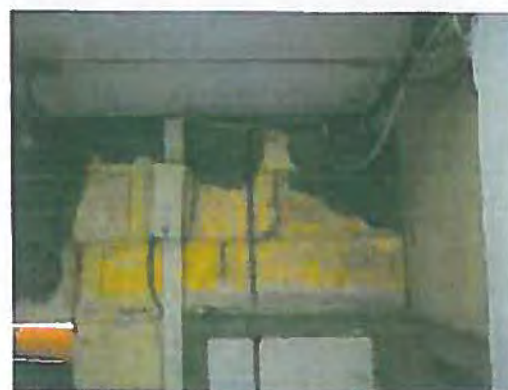
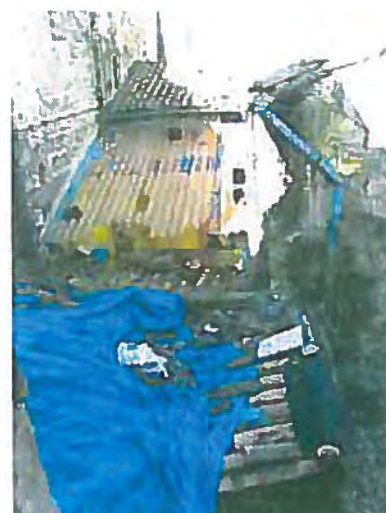
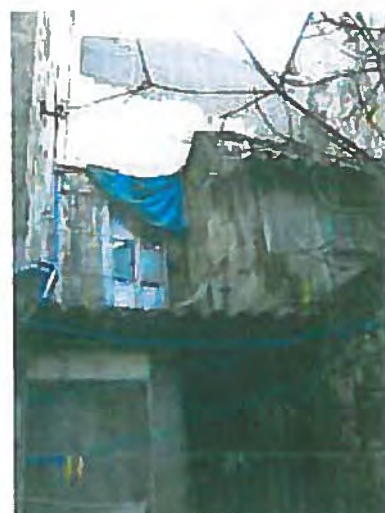
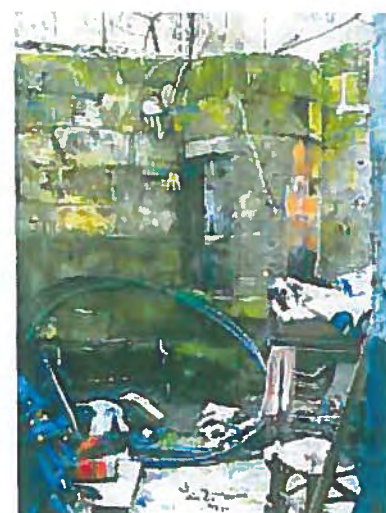
PHOTOS PARTIES COMMUNES

Bon	Moyen	Mauvais	Observations
Façade sur rue			x	Nombreuses pierres abîmées, menuiseries dégradées, zinguerie altérées et mélange des eaux usées et pluviales, végétation
Façade arrière			x	Nombreuses pierres abîmées, enduit ciment, menuiseries dégradées, zinguerie altérées et mélange des eaux usées et pluviales, végétation, réseaux obsolètes
Autres façades			x	Corps de bâtiment sur cour vétuste et très dégradé
Menuiseries extérieures			x	Menuiseries bois et volets bois dégradés, Quelques menuiseries récentes en PVC
Hall d'entrée			x	Pierre et revêtements dégradés, mur fendu par réseau EU, réseaux à nu
Locaux communs				Sans objet
Cage d'escalier			x	Dernière volée bois altérée, verrière et plafonds dégradés. Pierre et garde-corps en état moyen.
Dégagement			x	Pierre et revêtements dégradés, réseaux à nu
Couverture			x	Nombreuses fuites. Couverture du corps B proche de la ruine.
Zinguerie			x	Zinguerie altérées et mélange des eaux usées et pluviales

Structure		x	x	Structure générale altérée au niveau des fuites. Structure corps B proche de la ruine.
Cour/puits de jour			x	Présence d'un puits de jour technique. Cour encombrée et moussue, réseaux apparents au sol
réseau électrique			x	
réseau gaz				Non apprécié : supprimé dans certains logements
réseau EU/EV			x	Réseau partiellement repris, mais mal.
réseau adduction eau			x	
<b>SYNTHESE ETAT GENERAL</b>			x	
<b>ELEMENTS PATRIMONIAUX A CONSERVER ET METTRE EN VALEUR</b>				
Puits triple				
<b>EVOLUTIONS ENVISAGEABLES</b>				
	oui	non		
jumelage horizontal/vertical	x			Jumelages horizontaux possibles
démolition	x			Démolition des appentis situés sur cour afin de restituer celle-ci
enjeu éventuel /îlot	x			La démolition des corps de bâtiment sur cour permettra d'aérer le cœur d'îlot
<b>PRESCRIPTIONS DE TRAVAUX</b>				
Réhabilitation tous corps d'état de l'ensemble de l'immeuble en respect du patrimoine, avec notamment : <ul style="list-style-type: none"> <li>- Démolition complète des appentis situés sur cour avec retraitement des façades sur cour et du puits</li> <li>- Création de locaux communs (poubelles, vélos...)</li> <li>- Ventilation efficace et continue des pièces humides de l'immeuble, de la cave et du local poubelles</li> <li>- Reprise complète des réseaux</li> <li>- Remise en état ou remplacement suivant modèle d'origine des menuiseries bois</li> <li>- Restructuration des logements et distribution en respect du RSD</li> </ul>

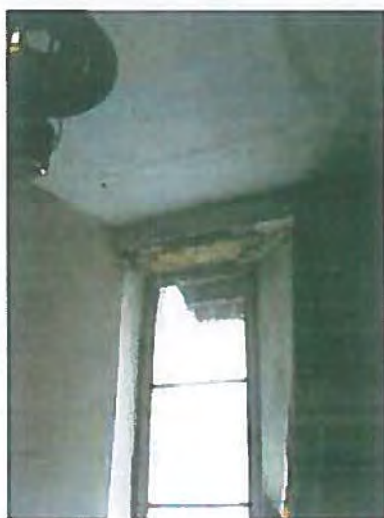
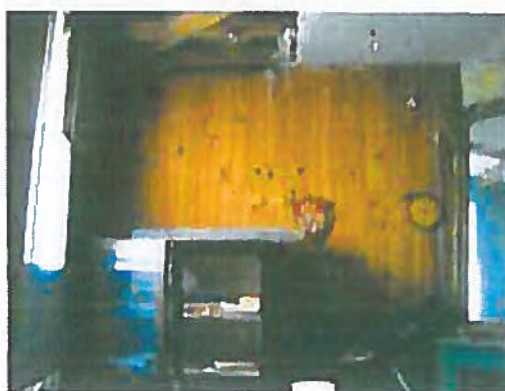
## PHOTOS LOGEMENT

Séjour	2d séjour	ch 1	ch 2 (demi-niveau)	cuisine	SDE/SDB	WC
						Non visible	Non visible
<b>HABITABILITE GENERALE CONFORT</b>							
SH PP > 2m20	Oui	Oui	Oui	Oui	Oui	-	-
largeur PP > 2m	Oui	Oui	Oui	Oui	-	-	-
élément de chauffage fixe	?	?	?	?	-	-	-
eau chaude sanitaire	-	-	-	-	?	?	-
isolation thermique	non	non	non	non	non	-	-
isolation acoustique	non	non	non	non	-	-	-
équipement	-	-	-	-	Evier + bouteille	?	?
<b>SALUBRITE</b>							
ventilation directe	Oui	non	Oui	oui	Oui	non	?
ventilation continue	non	non	non	non	non	non	non
présence d'humidité	Non	Non	Important dégat des eaux plafond			?	?
éclairage direct suffisant	Oui	Non	Oui	Oui	oui	-	-
ensoleillement	Oui	Non	?	?	-	-	-
état réseaux EU/EV	-	-	-	-	?	?	?
<b>SECURITE</b>							
état réseaux électrique	Hétéroclite : disjoncteur 30mA, tableau avec filerie à nu						
état réseaux gaz	-	-	-	-	-	-	-
problème de structure	Sol fléchi	-	Structure touchée par dégat des eaux			-	-

sécurité incendie	Porte d'origine	-	-	-	Bouteille gaz	-	-
<b>ENTRETIEN</b>							
état parois	dégradées	dégradées	dégradées	dégradées	dégradées	?	?
état revêtements de sols	Parquet flottant souple	-	-	-	-	?	?
état équipement	-	-	-	-	?	?	?
<b>ELEMENT PATRIMONIAUX</b>							
à conserver	Il semble que le cloisonnement soit d'origine, avec ensembles vitrés. Plafond mouluré en séjour.						
à remettre en valeur							
<b>OBSERVATIONS</b>	Le corps de bâtiment B est ancien mais presque en ruine.						
<b>POSSIBILITE D'EVOLUTION</b>	Conservation ou démolition du corps de bâtiment B à étudier.

- Choix d'une typologie et distribution du logement en respect du Règlement Sanitaire Départemental
- Démolition complète des appentis sur cour avec retraitement des façades sur cour et du puits
- Ventilation efficace et continue des pièces humides
- Reprise complète des réseaux
- Remise en état ou remplacement suivant modèle d'origine des menuiseries bois
- Raccords aux gaines d'alimentation, d'évacuation, de ventilation.

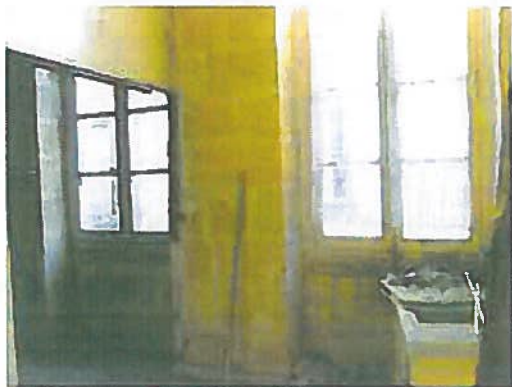
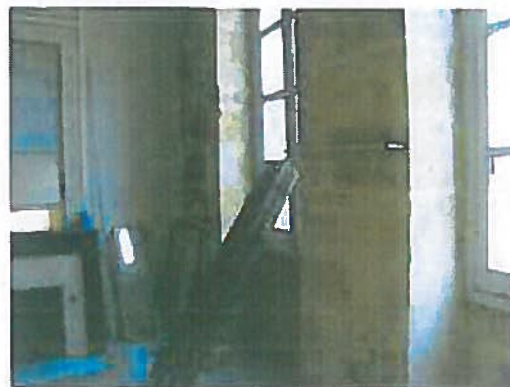
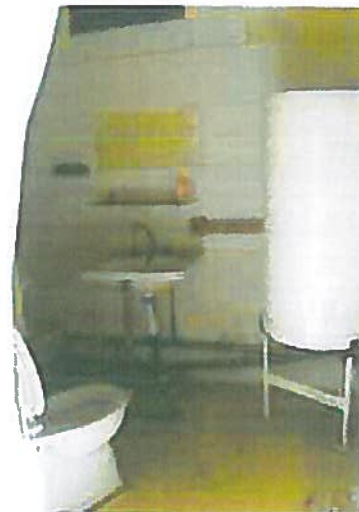
## PHOTOS LOGEMENT

sécurité incendie	Non observé	-	-	-	Non observé	-	-
<b>ENTRETIEN</b>							
état parois	dégradé	-	-	-	dégradé	dégradé	dégradé
état revêtements de sols	dégradé	-	-	-	dégradé	dégradé	dégradé
état équipement	-	-	-	-	dégradé	moyen	moyen
<b>ELEMENT PATRIMONIAUX</b>							
à conserver							
à remettre en valeur							
<b>OBSERVATIONS</b>							
<b>POSSIBILITE D'EVOLUTION</b>	Jumelage horizontal pour création d'un plus grand logement

- Choix d'une typologie et distribution du logement en respect du RSD
- Ventilation efficace et continue des pièces humides
- Reprise complète des réseaux
- Remise en état ou remplacement suivant modèle d'origine des menuiseries bois
- Raccords aux gaines d'alimentation, d'évacuation, de ventilation.

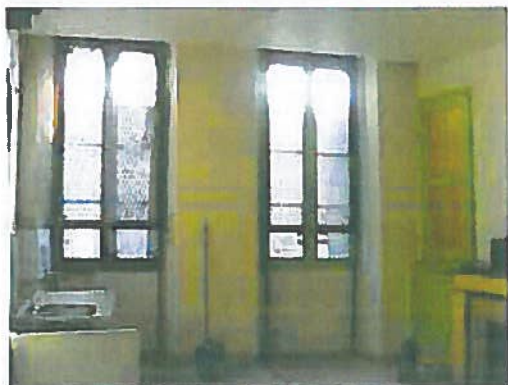
## PHOTOS LOGEMENT

séjour	ch 1	ch 2	autre pièce	cuisine	SDE/SDB	WC
						<b>Pas de SDE/SDB</b>	<b>A l'extérieur</b>
<b>HABITABILITE GENERALE CONFORT</b>							
SH PP > 2m20	Oui	Oui	-	-	Oui	-	-
largeur PP > 2m	Oui	Oui	-	-	Oui	-	-
élément de chauffage fixe	-	-	-	-	-	-	-
eau chaude sanitaire	-	-	-	-	non	-	-
isolation thermique	Non	Non	-	-	Non	-	-
isolation acoustique	Non	Non	-	-	Non	-	-
équipement	-	-	-	-	Evier	-	-
<b>SALUBRITE</b>							
ventilation directe	Oui	Oui	-	-	Oui	-	-
ventilation continue	-	-	-	-	Non	-	-
présence d'humidité	Plafond et fx-plafond dégradés						
éclairage direct suffisant	Oui	Oui	-	-	Oui	-	-
ensoleillement	Oui	Oui	-	-	Oui	-	-
état réseaux EU/EV	-	-	-	-	Mauvais	-	-
<b>SECURITE</b>							
état réseaux électrique	Tableau récent						
état réseaux gaz	-	-	-	-	-	-	-
problème de structure	Etat plancher à vérifier						
sécurité incendie	-	-	-	-	-	-	-
<b>ENTRETIEN</b>							
état parois	Parois et revêtements dégradés / logement en état de vétusté

sécurité incendie	Non observé	-	-	-	Non observé	-	-
<b>ENTRETIEN</b>							
état parois	dégradé	-	-	-	dégradé	dégradé	dégradé
état revêtements de sols	dégradé	-	-	-	dégradé	dégradé	dégradé
état équipement	-	-	-	-	dégradé	moyen	moyen
<b>ELEMENT PATRIMONIAUX</b>							
à conserver							
à remettre en valeur							
<b>OBSERVATIONS</b>	Un faux-plafond masque le plafond d'origine et sa probable altération ; sdb très dégradée : structure ?						
<b>POSSIBILITE D'EVOLUTION</b>	La distribution pourrait être améliorée, une ancienne pièce noire a été ouverte sur le séjour

- Choix d'une typologie et distribution du logement en respect du RSD
- Ventilation efficace et continue des pièces humides
- Reprise complète des réseaux
- Remise en état ou remplacement suivant modèle d'origine des menuiseries bois
- Raccords aux gaines d'alimentation, d'évacuation, de ventilation.

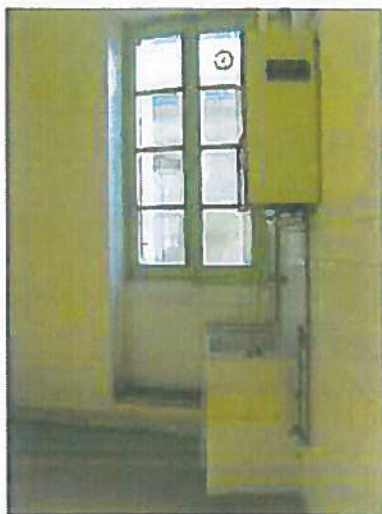
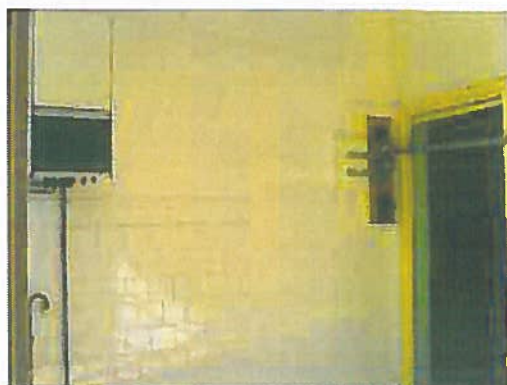
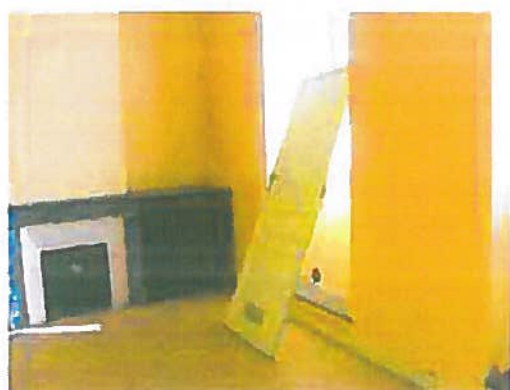
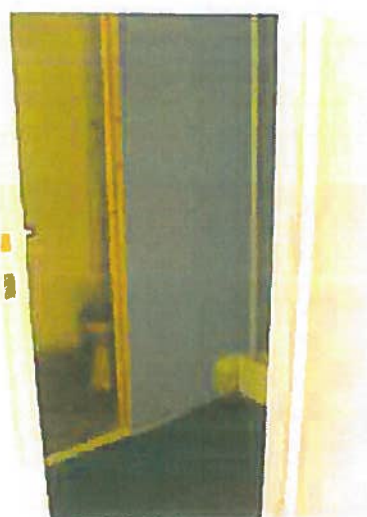
## PHOTOS LOGEMENT

séjour	ch 1	ch 2	autre pièce	cuisine	SDE/SDB	WC
					(Ouverte)		
<b>HABITABILITE GENERALE CONFORT</b>							
SH PP > 2m20	Oui	Oui	-	-	Oui	Oui	oui
largeur PP > 2m	Oui	Oui	-	-	-	-	-
élément de chauffage fixe	non	non	-	-	-	-	-
eau chaude sanitaire	-	-	-	-	non	Cumulus	-
isolation thermique	non	non	-	-	non	-	-
isolation acoustique	Menuiseries SV d'origine	-	-	-	Menuiseries SV d'origine	-	-
équipement	-	-	-	-	Evier-chauffe-eau	Douche	cuvette
<b>SALUBRITE</b>							
ventilation directe	Oui	non	-	-	Oui	non	-
ventilation continue	non	-	-	-	non	non	non
présence d'humidité	non	-	-	-	non	Non	Non
éclairage direct suffisant	Oui	non	-	-	-	-	-
ensoleillement	Oui	non	-	-	-	-	-
état réseaux EU/EV	-	-	-	-	Non vu	Non vu	-
<b>SECURITE</b>							
état réseaux électrique	Non appréciable, présence d'un disjoncteur 30mA + tableau						
état réseaux gaz	-	-	-	-	Non apprécié	-	-
problème de structure	Flèche sensible	-	-	-	-	RAS	RAS
sécurité incendie	Non observé	-	-	-	Non observé	-	-

<b>ENTRETIEN</b>							
état parois	moyen	-	-	-	dégradé	dégradé	dégradé
état revêtements de sols	lino	moquette	-	-	lino	Moquette !	carreaux
état équipement	-	-	-	-	vétuste	vétuste	vétuste
<b>ELEMENT PATRIMONIAUX</b>							
à conserver							
à remettre en valeur							
<b>OBSERVATIONS</b>	Problème d'habitabilité (une pièce noire) + structurel (flèche plancher)						
<b>POSSIBILITE D'EVOLUTION</b>	Jumelage horizontal pour création d'un plus grand logement

- Choix d'une typologie et distribution du logement en respect du RSD
- Ventilation efficace et continue des pièces humides
- Reprise complète des réseaux
- Remise en état ou remplacement suivant modèle d'origine des menuiseries bois
- Raccords aux gaines d'alimentation, d'évacuation, de ventilation.

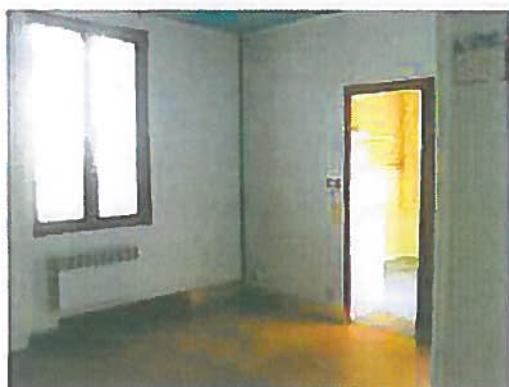
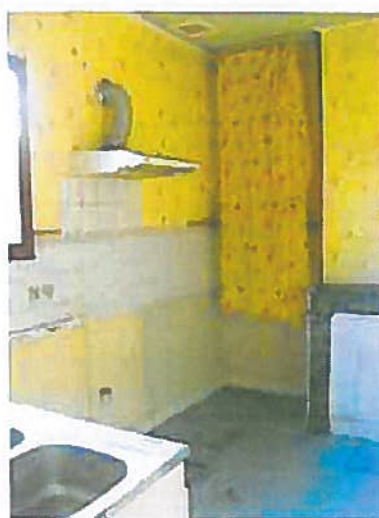
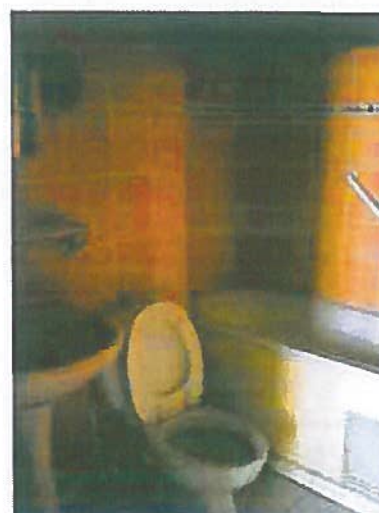
## PHOTOS LOGEMENT

séjour	ch 1	ch 2	autre pièce	cuisine	SDE/SDB	WC
							(inclus dans sdb)
<b>HABITABILITE GENERALE CONFORT</b>							
SH PP > 2m20	Oui	Oui	-	-	Oui	Oui	oui
largeur PP > 2m	Oui	Oui	-	-	-	-	-
élément de chauffage fixe	électrique	-	-	-	-	-	-
eau chaude sanitaire	-	-	-	-	Non vu	Non vu	-
isolation thermique	non	non	-	-	non	-	-
isolation acoustique	Menuiseries SV	-	-	-	Menuiseries SV	-	-
équipement	-	-	-	-	Evier	Baign +lavabo	cuvette
<b>SALUBRITE</b>							
ventilation directe	Oui	non	-	-	Oui	non	-
ventilation continue	non	-	-	-	non	non	-
présence d'humidité	Fuite de pluie au plafond	-	-	-	non	Non	-
éclairage direct suffisant	Oui	non	-	-	-	-	-
ensoleillement	Oui	non	-	-	-	-	-
état réseaux EU/EV	-	-	-	-	Non vu	Non vu	-
<b>SECURITE</b>							
état réseaux électrique	Non appréciable						
état réseaux gaz	-	-	-	-	-	-	-
problème de structure	Etat plancher haut ?	-	-	-	RAS	RAS	-
sécurité incendie	Non observé	-	-	-	Non observé	-	-

<b>ENTRETIEN</b>							
état parois	Mal lambrissé	mauvais	-	-	moyen	correct	-
état revêtements de sols	lino	mauvais	-	-	lino	carreaux	-
état équipement	-	-	-	-	moyen	moyen	moyen
<b>ELEMENT PATRIMONIAUX</b>							
à conserver							
à remettre en valeur							
<b>OBSERVATIONS</b>	Problème d'habitabilité (une pièce noire) + fuite de pluie en plafond						
<b>POSSIBILITE D'EVOLUTION</b>	Jumelage horizontal pour création d'un plus grand logement

- Choix d'une typologie et distribution du logement en respect du RSD
- Ventilation efficace et continue des pièces humides
- Reprise complète des réseaux
- Remise en état ou remplacement suivant modèle d'origine des menuiseries bois
- Raccords aux gaines d'alimentation, d'évacuation, de ventilation.

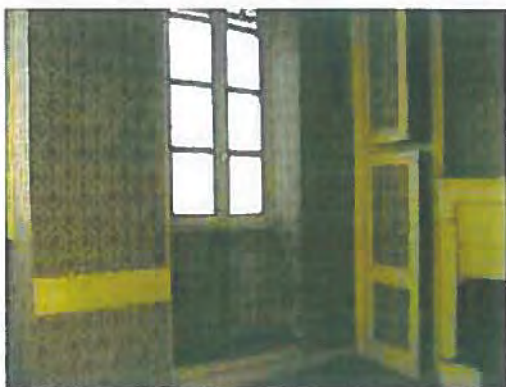
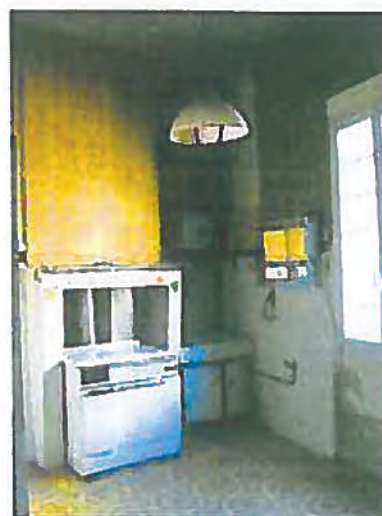
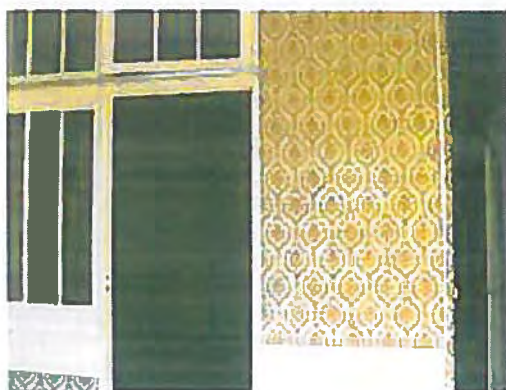
## PHOTOS LOGEMENT

-	-
<b>SALUBRITE</b>							
ventilation directe	Oui	non	-	-	Oui	-	-
ventilation continue	non	-	-	-	non	-	-
présence d'humidité	Dégât des eaux	-	-	-	Dégât des eaux	-	-
éclairage direct suffisant	Oui	non	-	-	-	-	-
ensoleillement	Oui	non	-	-	-	-	-
état réseaux EU/EV	-	-	-	-	mauvais	-	-

-	-
<b>ENTRETIEN</b>							
état parois	dégradé	dégradé	-	-	dégradé	-	-
état revêtements de sols	Lino	dégradé	-	-	Lino	-	-
état équipement	-	-	-	-	moyen	-	-
<b>ELEMENT PATRIMONIAUX</b>							
à conserver	Il semble que le logement soit dans son état d'origine (hors fenêtre PVC arrière), avec ensembles vitrés.						
à remettre en valeur							
<b>OBSERVATIONS</b>	Aucune salle d'eau ni wc. Pièce noire et ancienne pièce noir ouverte sur séjour. Dégât des eaux : structure ?						
<b>POSSIBILITE D'EVOLUTION</b>	La distribution est à étudier en fonction des éléments patrimoniaux possibles à conserver.

- Choix d'une typologie et distribution du logement en respect du RSD
- Ventilation efficace et continue des pièces humides
- Reprise complète des réseaux
- Remise en état ou remplacement suivant modèle d'origine des menuiseries bois
- Raccords aux gaines d'alimentation, d'évacuation, de ventilation.

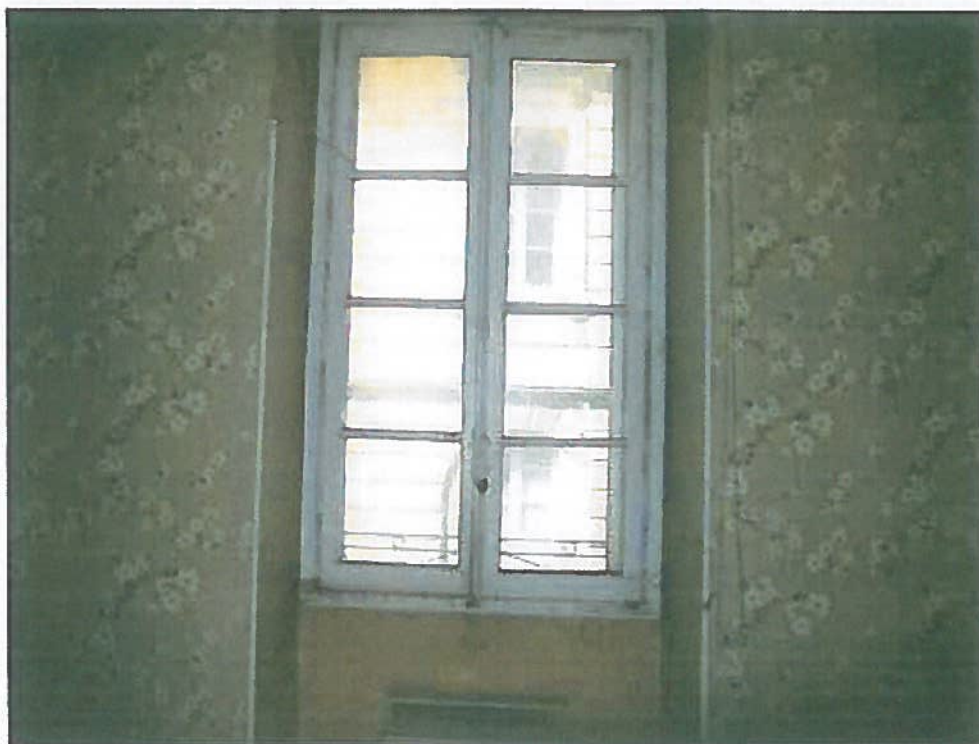
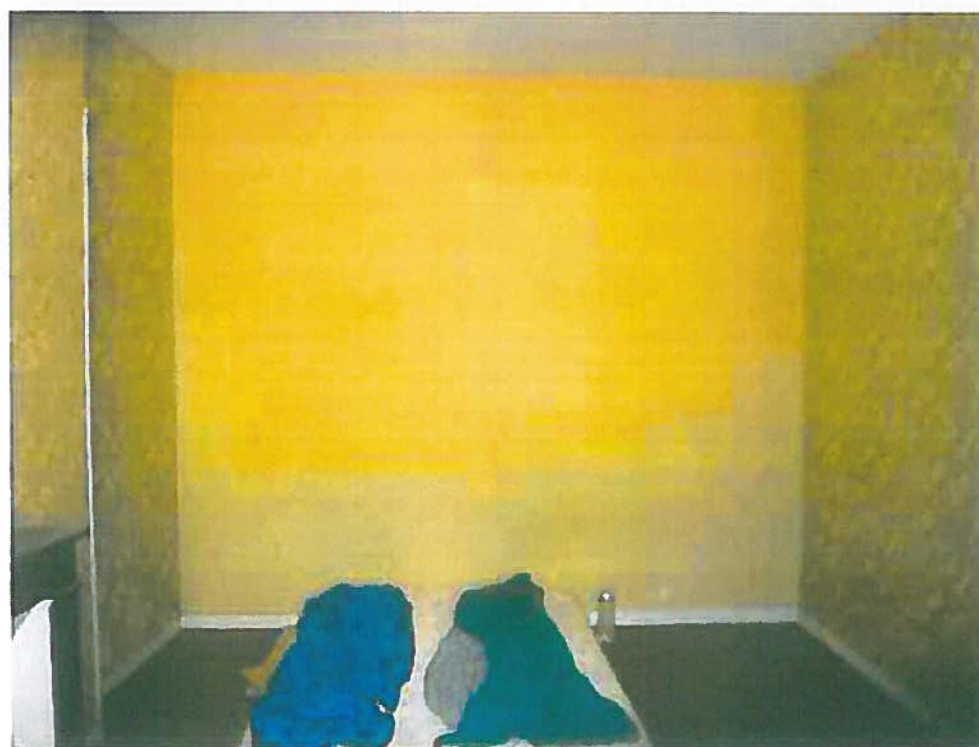
PHOTOS LOGEMENT

état équipement	Dégradé				Dégradé	Dégradé	Dégradé
<b>ELEMENT PATRIMONIAUX</b>							
à conserver	-						
à remettre en valeur	-						
<b>OBSERVATIONS</b>	Logement très dégradé						
<b>POSSIBILITE D'EVOLUTION</b>	Jumelage horizontal avec le logement situé coté droit						
<b>PRESCRIPTIONS DE TRAVAUX</b>	Réhabilitation tous corps d'état
