# EXTRAIT DU REGISTRE DES DELIBERATIONS DU CONSEIL MUNICIPAL

**Séance du lundi 27 octobre 2014**  
**D-2014/575**

**Concession d'aménagement du centre historique de  
Bordeaux. Opérations de restauration immobilière.  
Programme de travaux et délais. Approbation.**

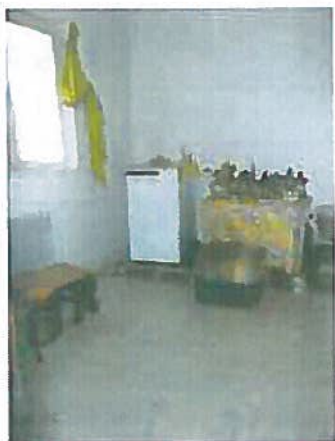
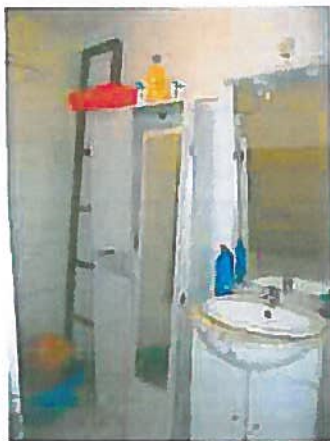
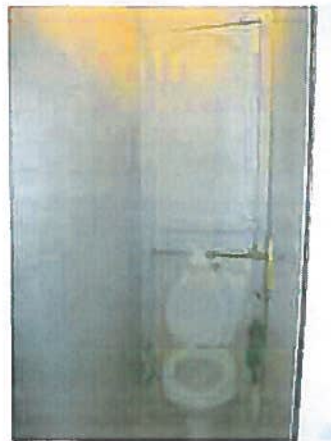
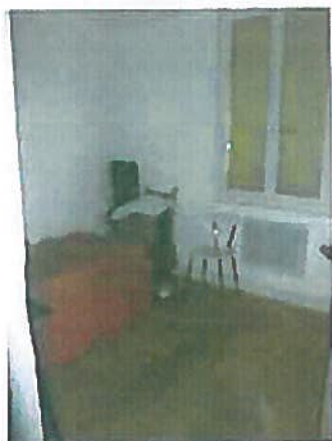
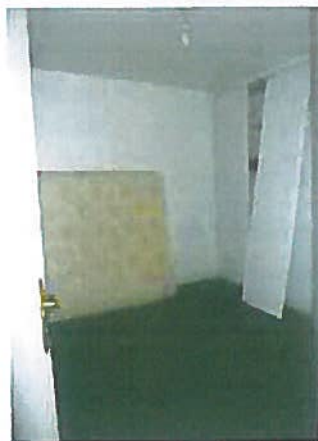
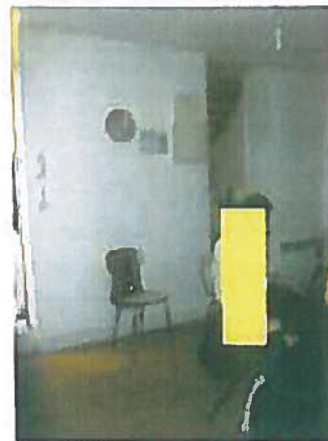
## PHOTOS LOGEMENT

<b>SECURITE</b>							
état réseaux électrique	Compteur en cuisine, pas de tableau, pas de protection différentielle 30mA. Câbles en attentes.						
état réseaux gaz	Pas de réseau gaz, cependant une gazinière avec bouteille.						
problème de structure	-	-	-	-	-	-	-
sécurité incendie	-	porte pleine châssis vitré sur escalier.	-	-	Bouteille gaz	-	-
<b>ENTRETIEN</b>							
état parois	Moyen, traces infiltrations plafonds	Moyen	correct	Altéré	Altéré	Moyen, joints altérés	Moyen
état revêtements de sols	PVC un peu altéré sur plancher un peu fléchi		PVC sur plancher	PVC un peu altéré sur plancher un peu fléchi	Carrelage état correct		Carrelage fêlé
état équipement	-	-	-	-	Abîmé	Lavabo altéré	Cuvette correcte ; lave-mains altéré
<b>ELEMENT PATRIMONIAUX</b>							
à conserver							
à remettre en valeur							
<b>OBSERVATIONS</b>	Le logement nécessite des travaux de réhabilitation. Les conditions d'habitabilité pourraient être améliorées par une meilleure distribution des espaces, qui permettrait d'optimiser la surface habitable.

- mise en conformité des réseaux électriques selon normes en vigueur.

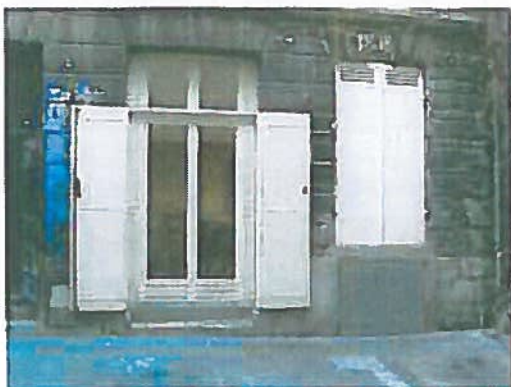
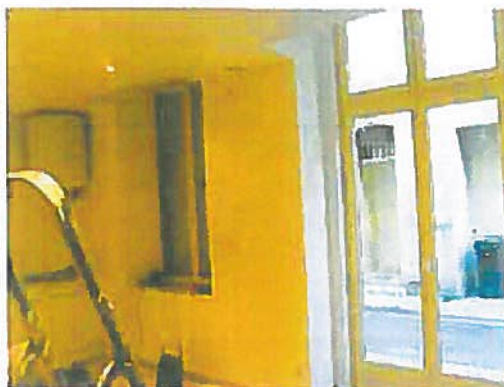
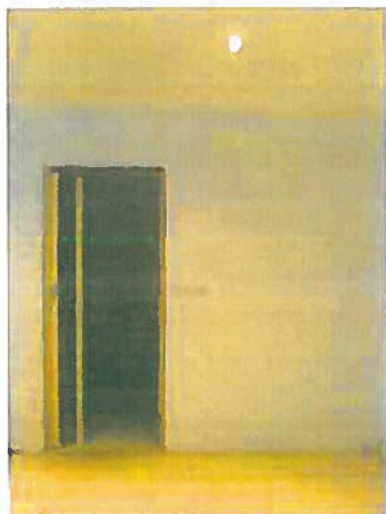
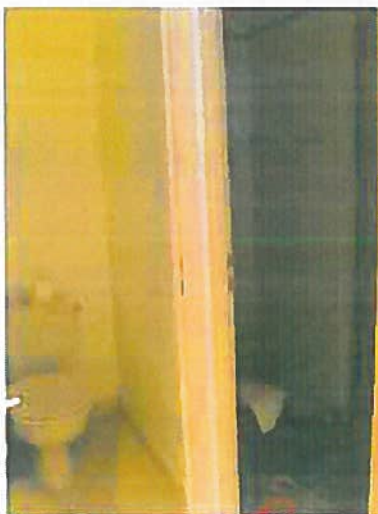
### PHOTOS LOGEMENT

Bon	Moyen	Mauvais	Observations
Façade sur rue			x	Nombreuses pierres abîmées, menuiseries dégradées, zinguerie altérées et mélange des eaux usées et pluviales, végétation
Façade arrière			x	Nombreuses pierres abîmées, enduit ciment, menuiseries dégradées, zinguerie altérées et mélange des eaux usées et pluviales, végétation, réseaux obsolètes
Autres façades			x	Corps de bâtiment sur cour vétuste et très dégradé
Menuiseries extérieures			x	Menuiseries bois et volets bois dégradés, Quelques menuiseries récentes en PVC
Hall d'entrée			x	Pierre et revêtements dégradés, mur fendu par réseau EU, réseaux à nu
Locaux communs				Sans objet
Cage d'escalier			x	Dernière volée bois altérée, verrière et plafonds dégradés. Pierre et garde-corps en état moyen.
Dégagement			x	Pierre et revêtements dégradés, réseaux à nu
Couverture			x	Nombreuses fuites. Couverture du corps B proche de la ruine.
Zinguerie			x	Zinguerie altérées et mélange des eaux usées et pluviales

Structure		x	x	Structure générale altérée au niveau des fuites. Structure corps B proche de la ruine.
Cour/puits de jour			x	Présence d'un puits de jour technique. Cour encombrée et moussue, réseaux apparents au sol
réseau électrique			x	
réseau gaz				Non apprécié : supprimé dans certains logements
réseau EU/EV			x	Réseau partiellement repris, mais mal.
réseau adduction eau			x	
<b>SYNTHESE ETAT GENERAL</b>			x	
<b>ELEMENTS PATRIMONIAUX A CONSERVER ET METTRE EN VALEUR</b>				
Puits triple				
<b>EVOLUTIONS ENVISAGEABLES</b>				
	oui	non		
jumelage horizontal/vertical	x			Jumelages horizontaux possibles
démolition	x			Démolition des appentis situés sur cour afin de restituer celle-ci
enjeu éventuel /îlot	x			La démolition des corps de bâtiment sur cour permettra d'aérer le cœur d'îlot
<b>PRESCRIPTIONS DE TRAVAUX</b>				
Réhabilitation tous corps d'état de l'ensemble de l'immeuble en respect du patrimoine, avec notamment : <ul style="list-style-type: none"> <li>- Démolition complète des appentis situés sur cour avec retraitement des façades sur cour et du puits</li> <li>- Création de locaux communs (poubelles, vélos...)</li> <li>- Ventilation efficace et continue des pièces humides de l'immeuble, de la cave et du local poubelles</li> <li>- Reprise complète des réseaux</li> <li>- Remise en état ou remplacement suivant modèle d'origine des menuiseries bois</li> <li>- Restructuration des logements et distribution en respect du RSD</li> </ul>

- Raccords aux futures gaines d'alimentation, d'évacuation, de ventilation.
- Mise en service chauffage et VMC
- Mise en œuvre d'entrées d'air dans la pièce principale si n'existent pas

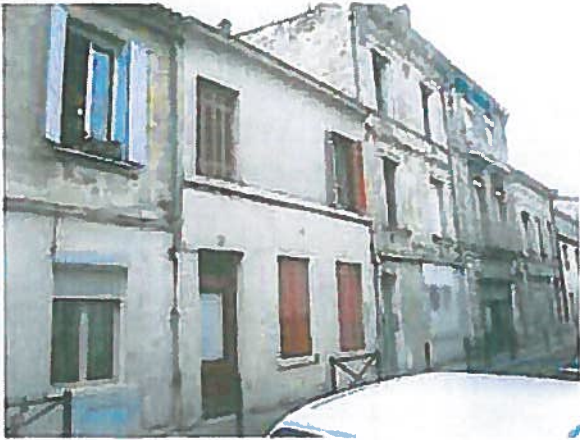
Façade 12, rue Kléber

<b>SYNTHESE ETAT GENERAL</b>			X	Immeuble non entretenue, extrêmement vétuste présentant de sérieux problème d'habitabilité, salubrité et sécurité.
<b>ELEMENTS PATRIMONIAUX A CONSERVER ET METTRE EN VALEUR</b>				
Immeuble modeste et extrêmement remanié par rapport à ses dispositions d'origine.				
<b>EVOLUTIONS ENVISAGEABLES</b>				
	oui	non		
jumelage horizontal/vertical	X			
démolition	X			Appentis (chambre n°5) dans la cour
enjeu éventuel /lot				
<b>PRESCRIPTIONS DE TRAVAUX</b>				
Réhabilitation tous corps d'état en 1 maison de ville ou 2 logements maximum.

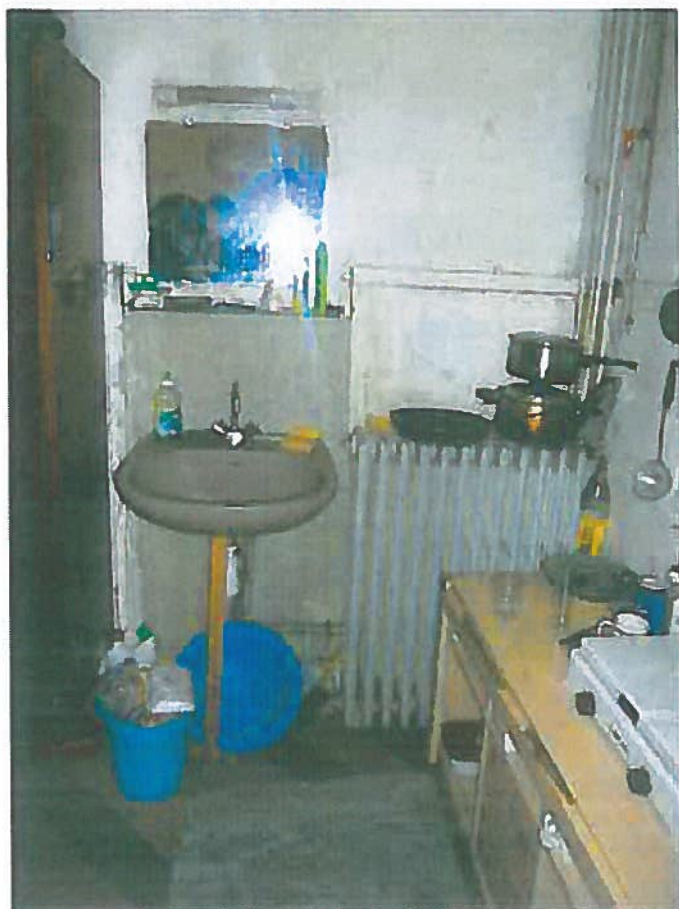
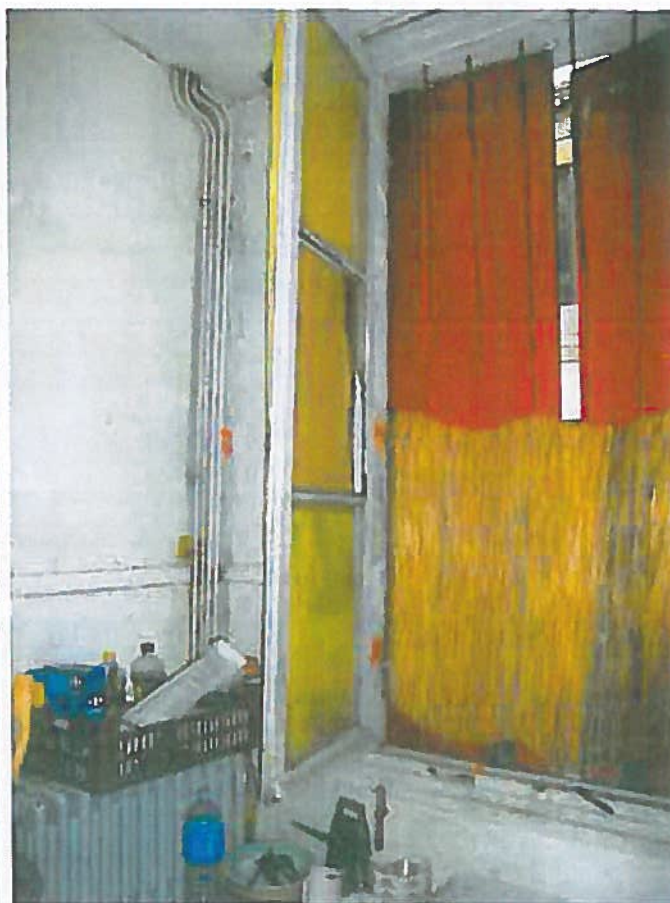
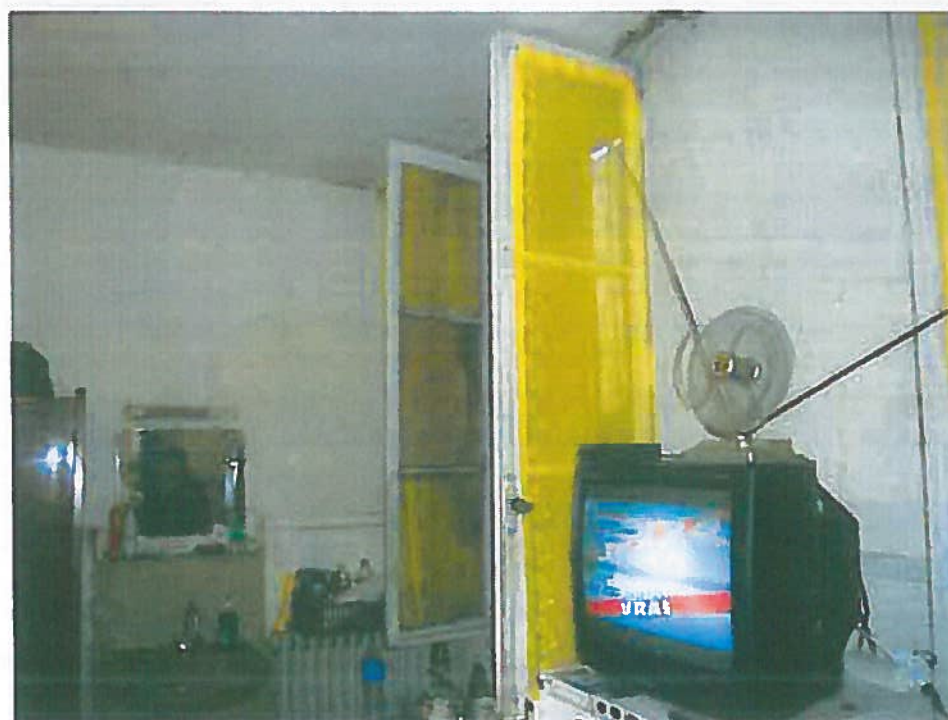
PHOTOS LOGEMENT n°1 /RdC sur rue Kléber, 1<sup>er</sup> droite

à conserver		Aucun					
à remettre en valeur		Aucun					
<b>OBSERVATIONS</b>	Cette chambre a été isolée de la pièce adjacente pour constituer une chambre indépendante. La paroi séparative est une simple cloison vitrée occultée par du papier kraft.						
<b>POSSIBILITE D'EVOLUTION</b>	A jumeler avec les autres pièces						
<b>PRESCRIPTIONS DE TRAVAUX</b>							
Dépose de tous les équipements et réseaux. Réhabilitation tous corps d'état selon projet global de restructuration sur l'ensemble de l'immeuble.

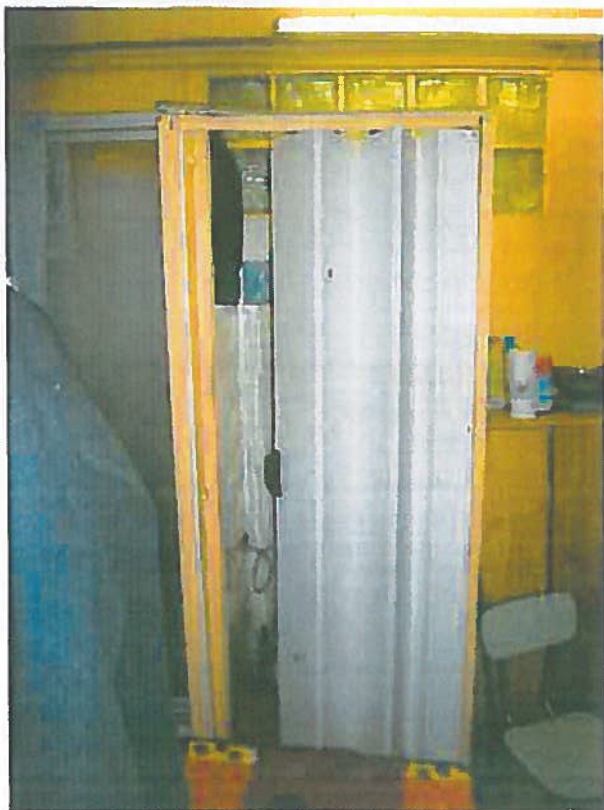
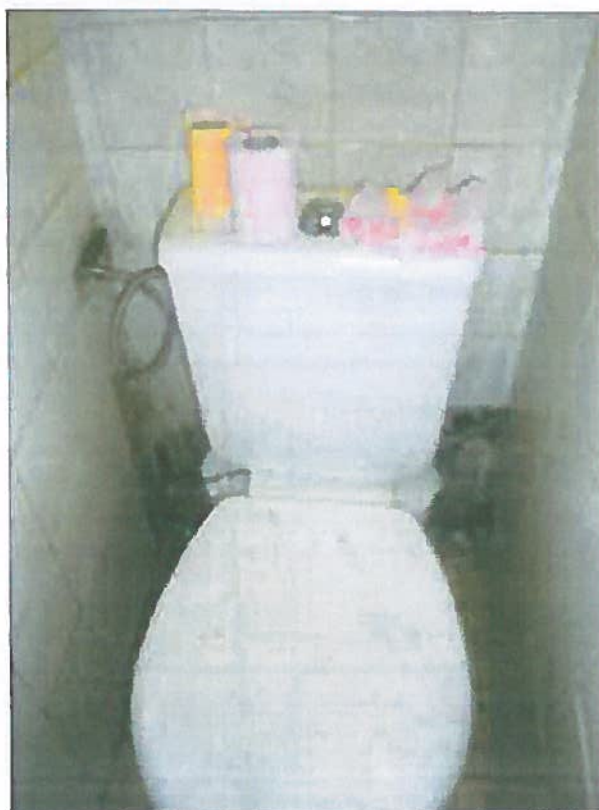
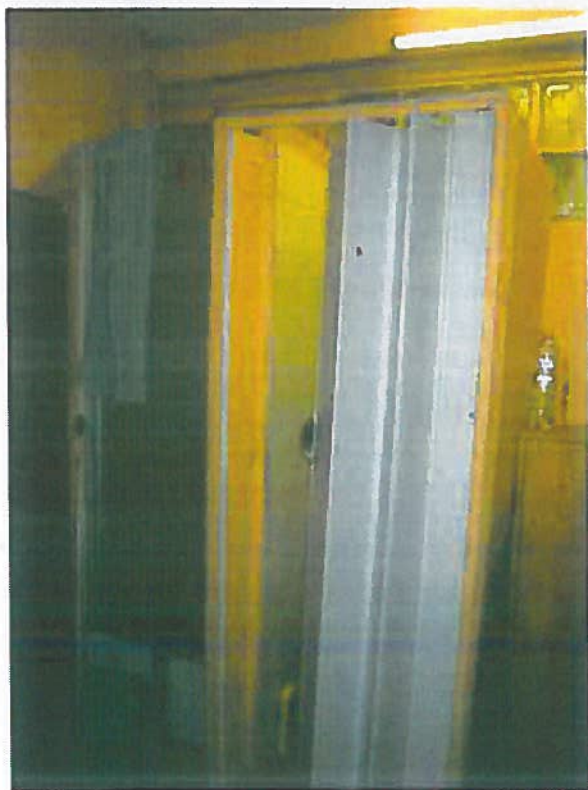
**PHOTOS LOGEMENT n°3/ RdC, corps de bâtiment sur rue Bergeon, fond du couloir, sur cour**

état parois		Mauvais		Mauvais			
état revêtements de sols		Mauvais		Mauvais			
état équipement				WC hors service			
<b>ELEMENT PATRIMONIAUX</b>							
à conserver		Aucun		Aucun			
à remettre en valeur		Aucun		Aucun			
<b>OBSERVATIONS</b>	La seconde pièce est sans ouverture directe sur l'extérieur. Le WC est isolé par une simple porte accordéon. Les deux pièces ont des surfaces très réduites, inférieures aux surfaces minimum du RSD.						
<b>POSSIBILITE D'EVOLUTION</b>	A jumeler avec les autres pièces						
<b>PRESCRIPTIONS DE TRAVAUX</b>							
Dépose de tous les équipements et réseaux. Réhabilitation tous corps d'état selon projet global de restructuration sur l'ensemble de l'immeuble.

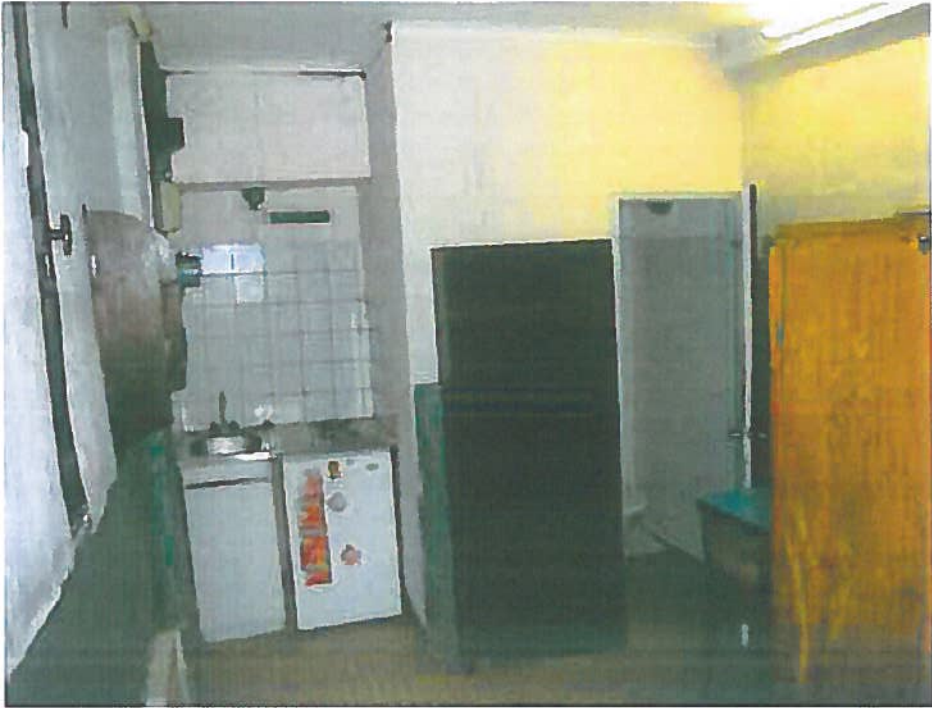
**PHOTOS LOGEMENT n°4/ RdC, sur rue Bergeon, fond du couloir gauche**

<b>ENTRETIEN</b>							
état parois		Mauvais		Mauvais			
état revêtements de sols		Mauvais		Mauvais			
état équipement		Mauvais		Mauvais			
<b>ELEMENT PATRIMONIAUX</b>							
à conserver		Aucun		Aucun			
à remettre en valeur		Aucun		Aucun			
<b>OBSERVATIONS</b>	Les deux pièces ont des surfaces très réduites, inférieures aux superficies minimum du RSD.						
<b>POSSIBILITE D'EVOLUTION</b>	A jumeler avec les autres pièces						
<b>PRESCRIPTIONS DE TRAVAUX</b>							
Dépose de tous les équipements et réseaux. Réhabilitation tous corps d'état selon projet global de restructuration sur l'ensemble de l'immeuble.

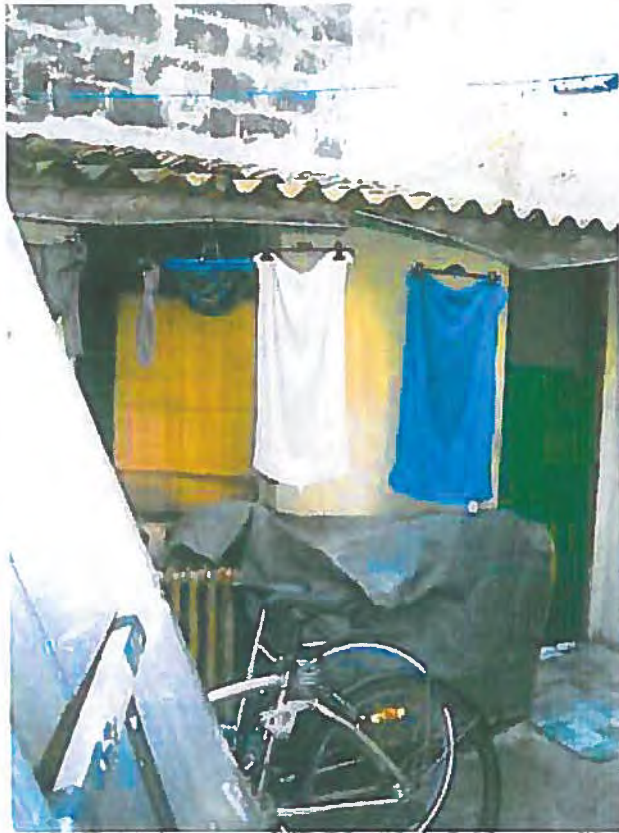
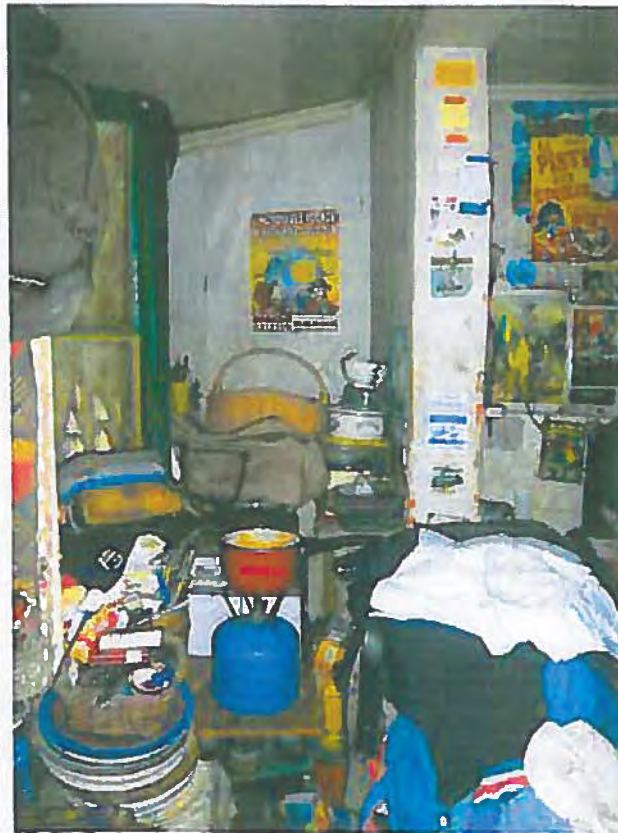
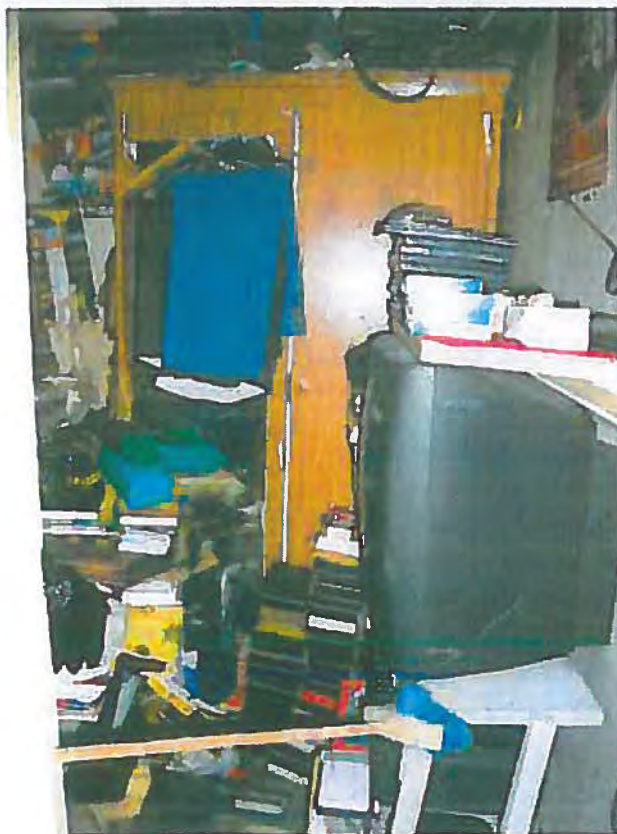
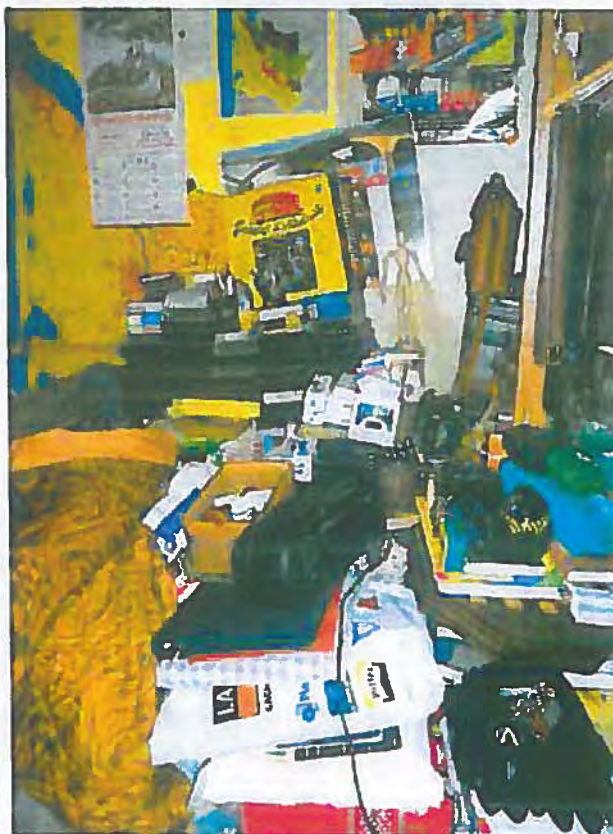
PHOTOS LOGEMENT n°5 / RdC, appentis isolé en fond de cour

à remettre en valeur		Aucun					
<b>OBSERVATIONS</b>	L'accès au local sanitaire commun se fait par la cour. Le local est totalement encombré et inaccessible. Les descentes d'eaux pluviales sont en partie arrachées.						
<b>POSSIBILITE D'EVOLUTION</b>	A démolir afin de restituer l'emprise initiale de la cour						
<b>PRESCRIPTIONS DE TRAVAUX</b>							
Démolition complète et retraitement de la cour ainsi restituée avec gestion des eaux pluviales

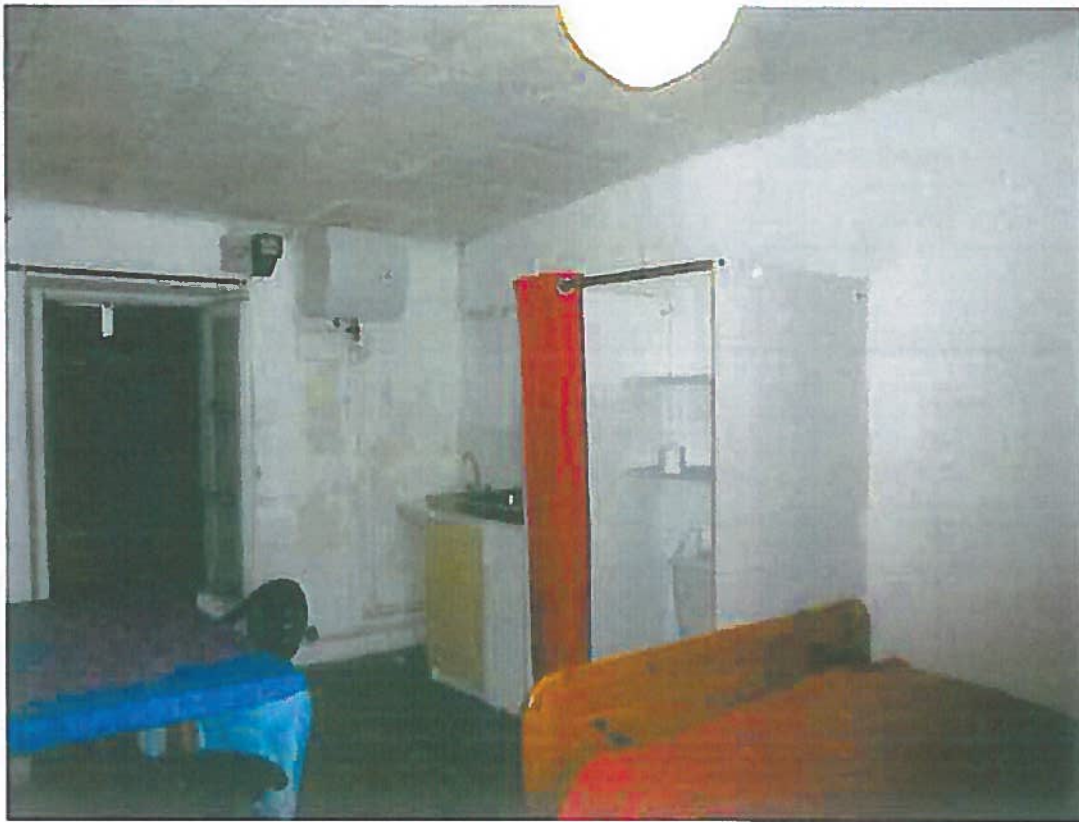
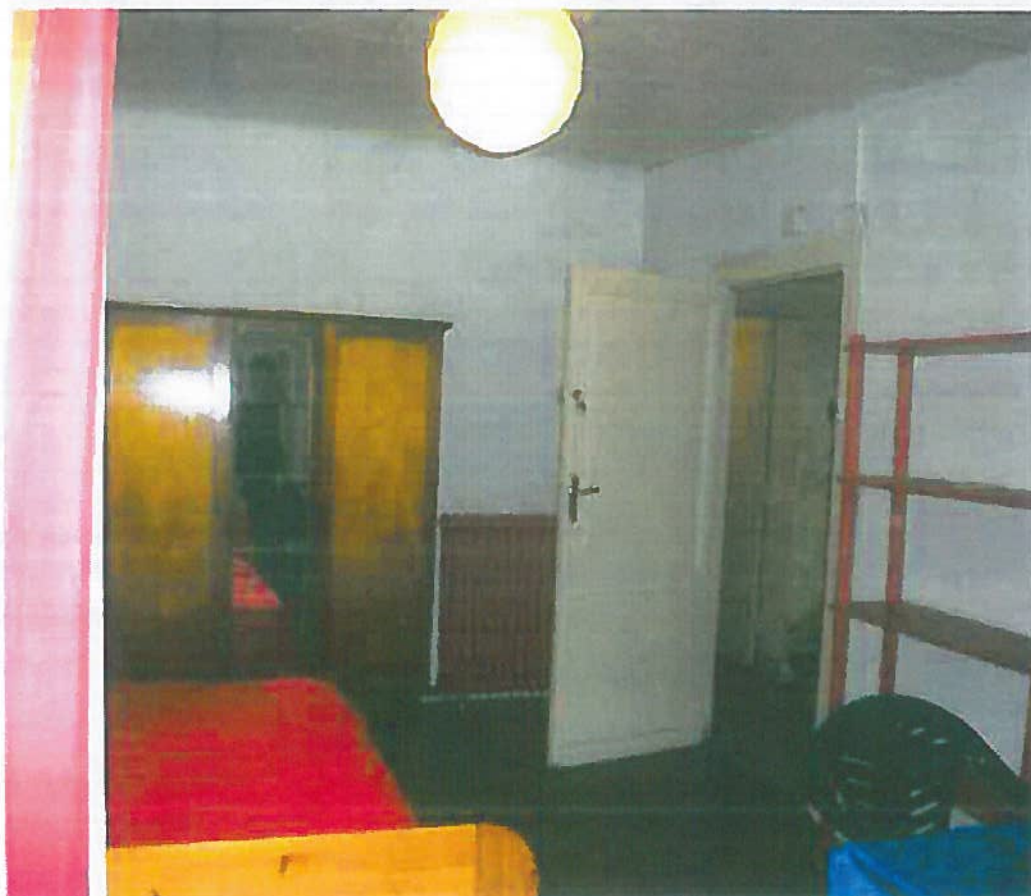
**PHOTOS LOGEMENT n°7 / 1<sup>er</sup>, sur rue Bergeon, face à l'escalier**

séjour	ch 1	ch 2	autre pièce	cuisine	SDE/SDB	WC
<b>HABITABILITE GENERALE CONFORT</b>							
SH PP > 2m20		Ensemble superficie					
largeur PP > 2m		Ensemble superficie					
élément de chauffage fixe		Radiateur gaz					
eau chaude sanitaire		En panne					
isolation thermique		Non					
isolation acoustique		Non					
équipement		Evier, WC derrière rideau, douche					
<b>SALUBRITE</b>							
ventilation directe		1 fenêtre					
ventilation continue		non					
présence d'humidité		oui					
éclairage direct suffisant		oui					
ensoleillement		oui					
état réseaux EU/EV		Vétuste					
<b>SECURITE</b>							
état réseaux électrique		Mauvais					
état réseaux gaz		A vérifier					
problème de structure		A vérifier					
sécurité incendie		Paroi non CF					
<b>ENTRETIEN</b>							
état parois		Mauvais					
état revêtements de sols		Mauvais					
état équipement		Peu qualitatif					
<b>ELEMENT PATRIMONIAUX</b>							
à conserver		Aucun

Dépose de tous les équipements, réseaux, faux plafonds.... Réhabilitation tous corps d'état selon projet global de restructuration sur l'ensemble de l'immeuble.

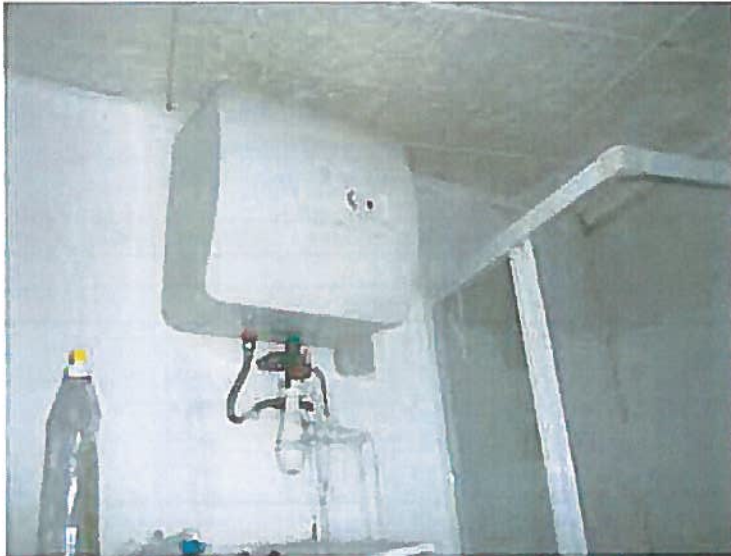
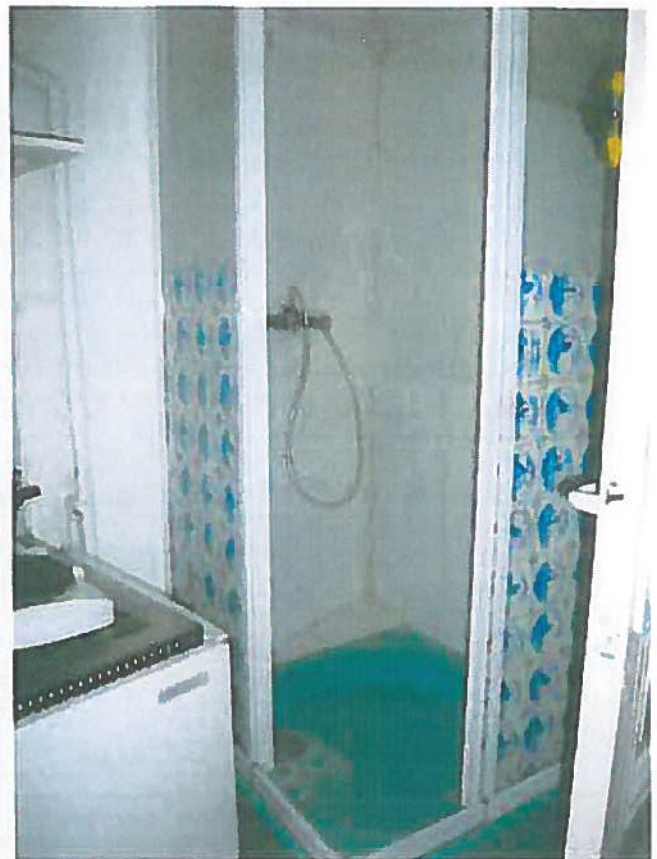
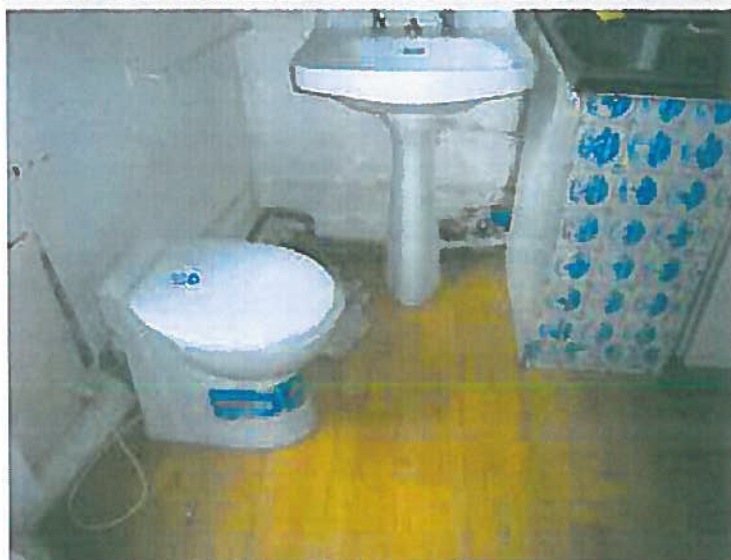
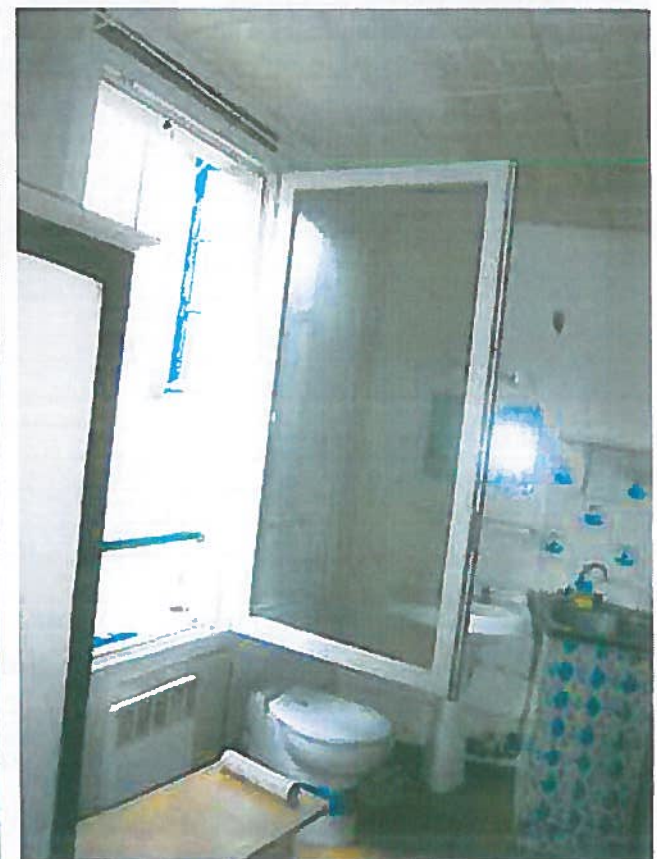
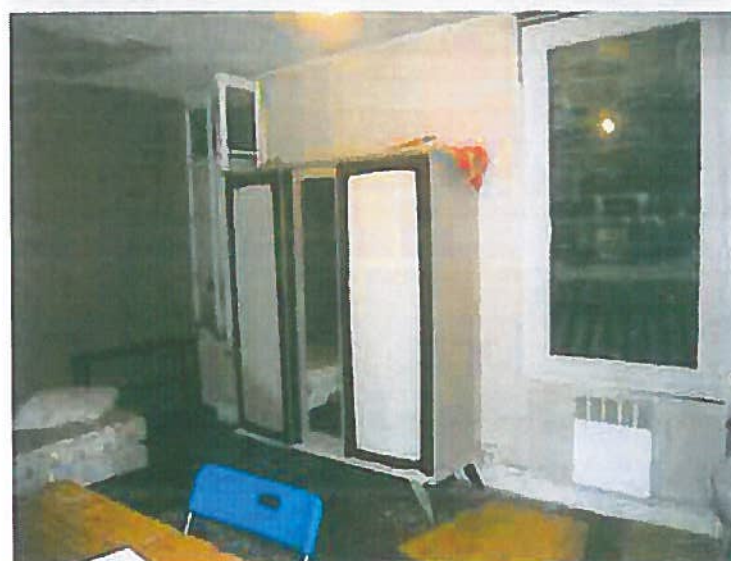
**PHOTOS LOGEMENT n°8/**

séjour	ch 1	ch 2	autre pièce	cuisine	SDE/SDB	WC
<b>HABITABILITE GENERALE CONFORT</b>							
SH PP > 2m20		Ensemble superficie					
largeur PP > 2m		Ensemble superficie					
élément de chauffage fixe		Convecteur électrique					
eau chaude sanitaire		En panne					
isolation thermique		Non					
isolation acoustique		Non					
équipement		Lavabo, plaques électriques, coin douche, WC sanibroyeur					
<b>SALUBRITE</b>							
ventilation directe		2 fenêtres					
ventilation continue		Oui					
présence d'humidité		Oui					
éclairage direct suffisant		Oui					
ensoleillement		Oui					
état réseaux EU/EV		Vétuste					
<b>SECURITE</b>							
état réseaux électrique		Mauvais					
état réseaux gaz		A vérifier					
problème de structure		A vérifier					
sécurité Incendie		Paroi non CF					
<b>ENTRETIEN</b>							
état parois		Mauvais					
état revêtements de sols		Mauvais					
état équipement		Installation sommaire					
<b>ELEMENT PATRIMONIAUX</b>

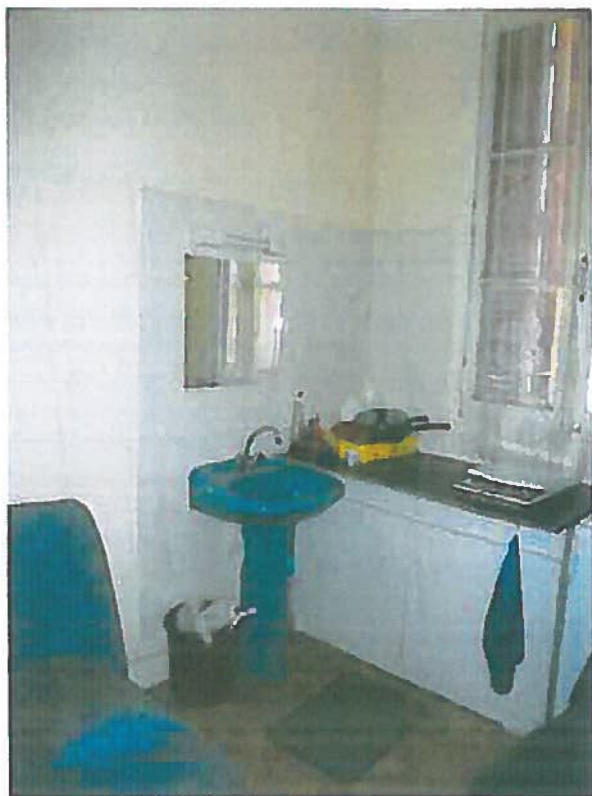
**PHOTOS LOGEMENT n°10/ 1<sup>er</sup> sur rue Kléber, fond du couloir gauche**

séjour	ch 1	ch 2	autre pièce	cuisine	SDE/SDB	WC
<b>HABITABILITE GENERALE CONFORT</b>							
SH PP > 2m20		Ensemble superficie					
largeur PP > 2m		Ensemble superficie					
élément de chauffage fixe		Radiateur					
eau chaude sanitaire		En panne					
isolation thermique		Non					
isolation acoustique		Non					
équipement		Lavabo					
<b>SALUBRITE</b>							
ventilation directe		1 fenêtre					
ventilation continue		non					
présence d'humidité		Oui					
éclairage direct suffisant		Oui					
ensoleillement		Oui					
état réseaux EU/EV		Vétuste					
<b>SECURITE</b>							
état réseaux électrique		Mauvais					
état réseaux gaz		A vérifier					
problème de structure		A vérifier					
sécurité incendie		Parois non CF					
<b>ENTRETIEN</b>							
état parois		Moyen					
état revêtements de sols		Moyen					
état équipement		ancien					
<b>ELEMENT PATRIMONIAUX</b>							
à conserver		Aucun					
à remettre en valeur		Aucun

<b>OBSERVATIONS</b>							
<b>POSSIBILITE D'EVOLUTION</b>	A jumeler avec les autres pièces						
<b>PRESCRIPTIONS DE TRAVAUX</b>	Dépose de tous les équipements et réseaux. Réhabilitation tous corps d'état selon projet global de restructuration sur l'ensemble de l'immeuble.

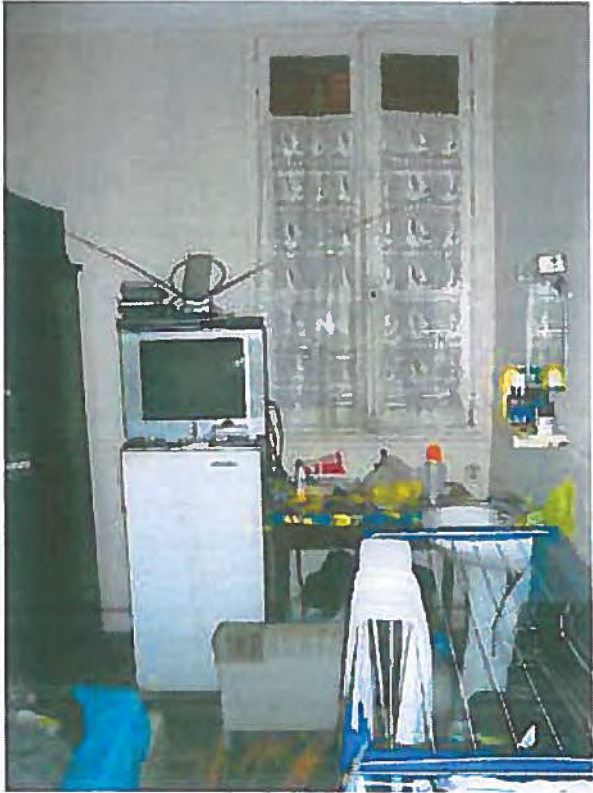
**PHOTOS LOGEMENT n°11 / 1<sup>er</sup> sur rue Kléber, fond du couloir droite**

à conserver		Aucun					
à remettre en valeur		Aucun					
<b>OBSERVATIONS</b>	Surface très réduite, inférieure à la superficie minimum du RSD.						
<b>POSSIBILITE D'EVOLUTION</b>	A jumeler avec les autres pièces						
<b>PRESCRIPTIONS DE TRAVAUX</b>							
Dépose de tous les équipements et réseaux. Réhabilitation tous corps d'état selon projet global de restructuration sur l'ensemble de l'immeuble.

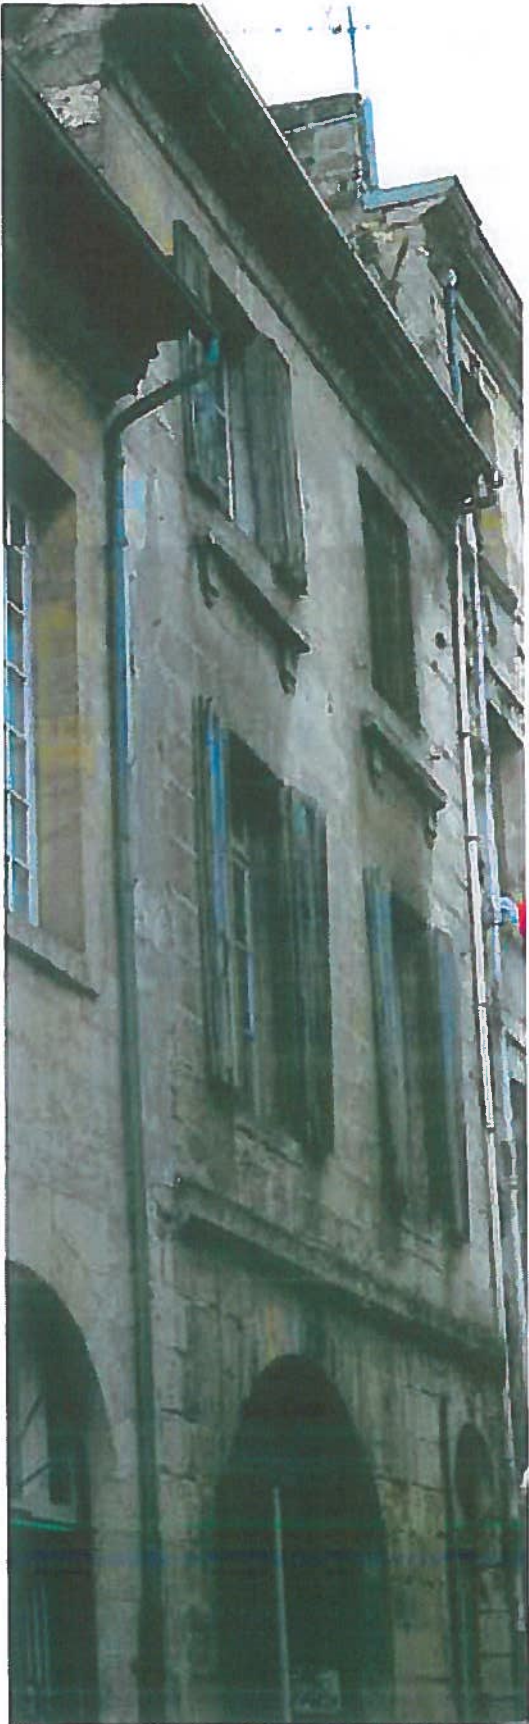
**PHOTOS de la FACADE sur rue des fours**

<b>POSSIBILITE D'EVOLUTION</b>	Restructuration. Réhabilitation du niveau, selon existence de corps d'immeuble arrière.						
<b>PRESCRIPTIONS DE TRAVAUX</b>	Réhabilitation lourde TCE au vu de l'état des la façade sur rue, à préciser après visite

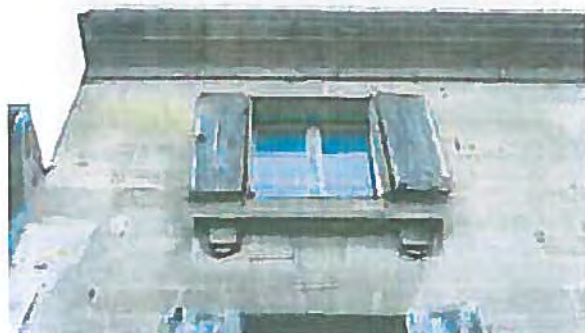
**Bat A – Toiture. Détail angle façade.  
Souche de cheminée en boisseaux ciment.  
Gouttière en PVC**

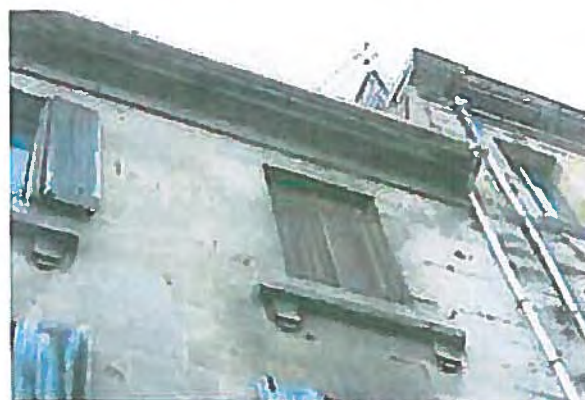
**Bat A – Travée gauche. R+2.  
Menuiserie bois ( croisée + volets).  
Corniche pierre et gouttière pendante en PVC beige.**

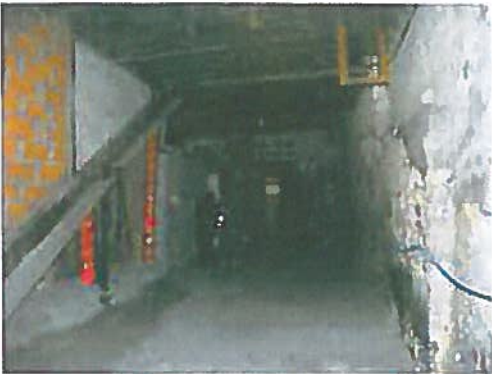
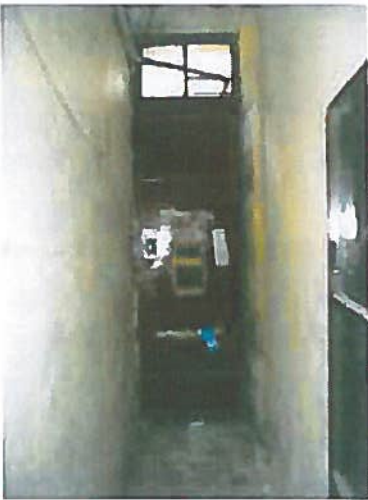
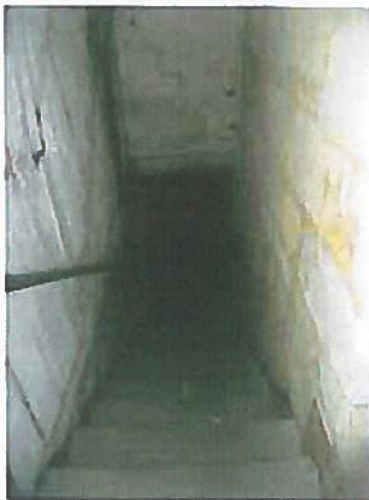
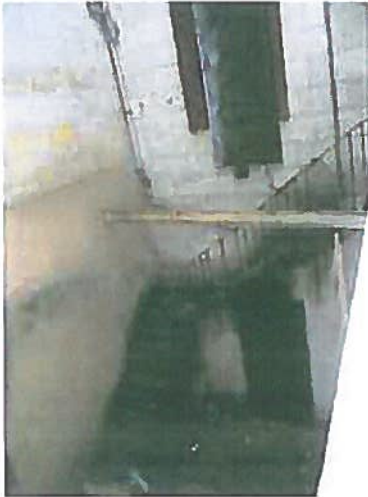
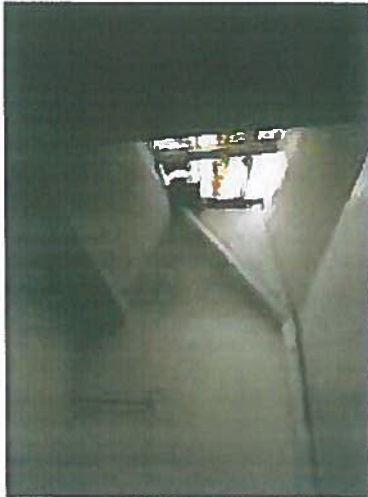
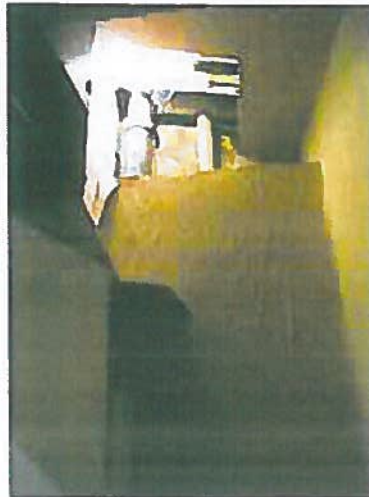
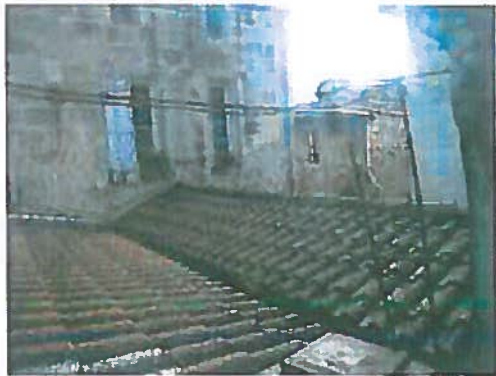
PHOTOS PARTIES COMMUNES

Couverture			x	Non visible sur bât. A : plusieurs fuites sous toit et sous puits de jour. Plusieurs fuites en bât B.
Zinguerie			x	Mélange des eaux usées et pluviales. Entablement en façade herbu.
Structure			x	Les façades ne présentent pas de désordres particuliers mais sont très remaniées au rez-de-chaussée ; les refends ne sont pas appréciables. Les planchers bois présentent des flèches sensibles. Ils sont tous touchés par des infiltrations. Bâtiment C structurellement vétuste à l'étage et en toiture.
Cour/puits de jour			x	Cour arrière moussue. Les eaux s'écoulent vers la partie de cour appartenant au 9 rue des Bouviers.
réseau électrique			x	Arrivée aérienne probable depuis l'arrière du bâti. Un compteur à chaque étage. Cheminement apparent en couloir et garage.
réseau gaz				Pas de gaz observé.
réseau EU/EV			x	Mélange des eaux pluviales et usées en façades. Les eaux s'écoulent vers une fosse, possiblement en service ou reliée à l'égout. Tampon égout existant.

<b>EVOLUTIONS ENVISAGEABLES</b>			
	oui	non	
jumelage horizontal/vertical	x		Jumelages horizontal et vertical envisageable.
démolition	x		La démolition de l'escalier extérieur et de la coursive au premier étage est préconisée.
enjeu éventuel /ilot	x		La démolition du bâtiment C sur son étage ou sur toute sa hauteur est à envisager pour éviter d'avoir des pièces en second jour.
<b>PRESCRIPTIONS DE TRAVAUX</b>			
<p>Réhabilitation tous corps d'état de l'ensemble de l'immeuble avec notamment :</p> <ul style="list-style-type: none"> <li>- suppression de l'escalier extérieur à l'arrière</li> <li>- suppression des IPN et de la couverture de la coursive</li> <li>- retraitement des façades et du corps B après ces suppressions</li> </ul>

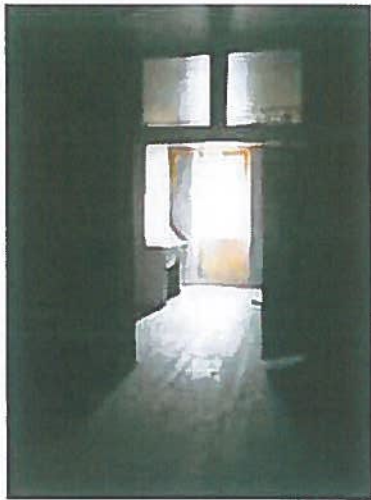
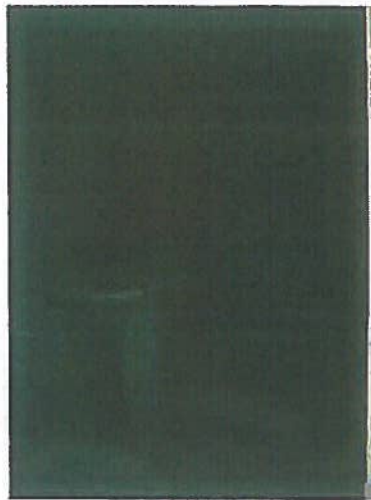
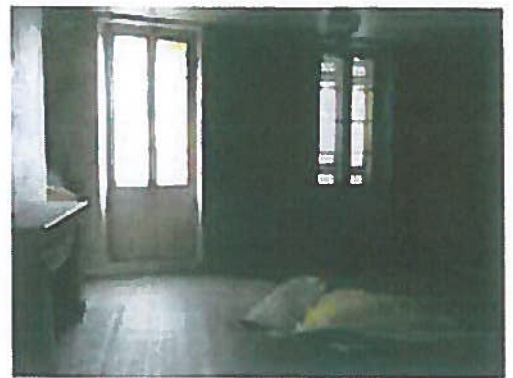
**PHOTOS LOGEMENT A-B R+1 DROITE**

état réseaux gaz	-		
problème de structure	Planchers fléchis		
sécurité incendie	RAS		
<b>ENTRETIEN</b>			
état parois	dégradé		
état revêtements de sols	dégradé		
état équipement	Moyen à vétuste		
<b>ELEMENT PATRIMONIAUX</b>			
à conserver	RAS		
à remettre en valeur	RAS		
<b>OBSERVATIONS</b>

- Réhabilitation tous corps d'état

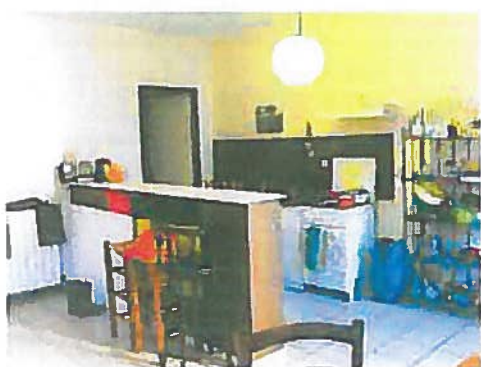
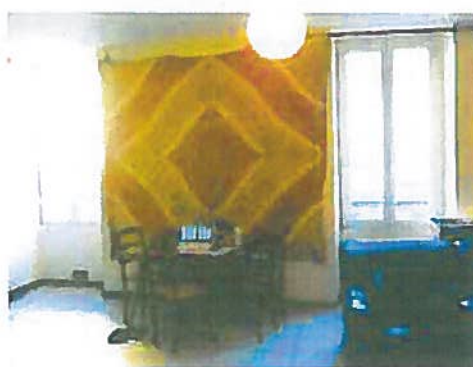
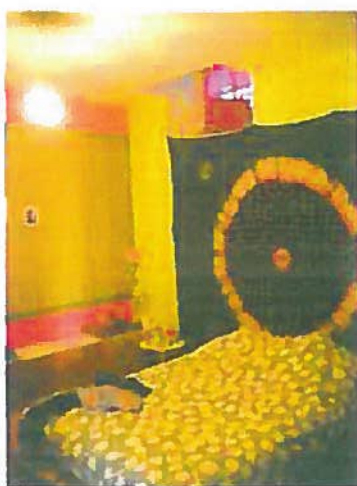
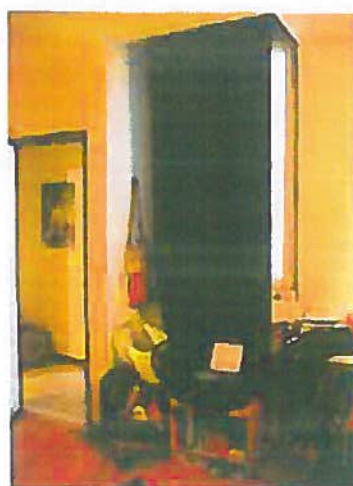
problème de structure	plancher ?	RAS	RAS	-	-	RAS	RAS
sécurité incendie	Palière creuse	-	-	-	-	-	-
<b>ENTRETIEN</b>							
état parois	Bon	Bon	Bon	-	Bon	Bon	Bon
état revêtements de sols	Carreaux fissurés	Bon	Bon	-	Bon	Bon	Bon
état équipement	-	-	-	-	Bon	Bon	Bon
<b>ELEMENT PATRIMONIAUX</b>							
à conserver							
à remettre en valeur	Fenêtres et porte palière						
<b>OBSERVATIONS</b>	<ul style="list-style-type: none"> <li>- chambres non-conformes au RSD en matière d'éclairage et de ventilation directe</li> <li>- Fenêtres PVC</li> <li>- Lien entre corps de bât. A et B effectué par diminution du palier et couvert d'un bac métallique</li> <li>- Fuite d'eau à l'entrée de l'appart B rdc</li> </ul>						
<b>POSSIBILITE D'EVOLUTION</b>	Typologie intéressante à conserver à condition d'ouvrir des fenêtres sur le corps B à l'arrière suite à la démolition programmée du bâtiment voisin.

- Ouverture d'une fenêtre par chambre
- Vérification de l'état des planchers
- Révision des menuiseries et remplacement si nécessaire, suivant modèle d'origine des menuiseries bois
- Restitution de la porte palière pleine
- Retraitement du dos et du couvert du passage entre corps A et B au 1<sup>er</sup> étage, avec des matériaux permettant d'assurer la sécurité au feu
- Ventilation du WC de façon efficace et continue
- Mise aux normes électriques des prises nécessaires aux équipements de cuisson et ménagers

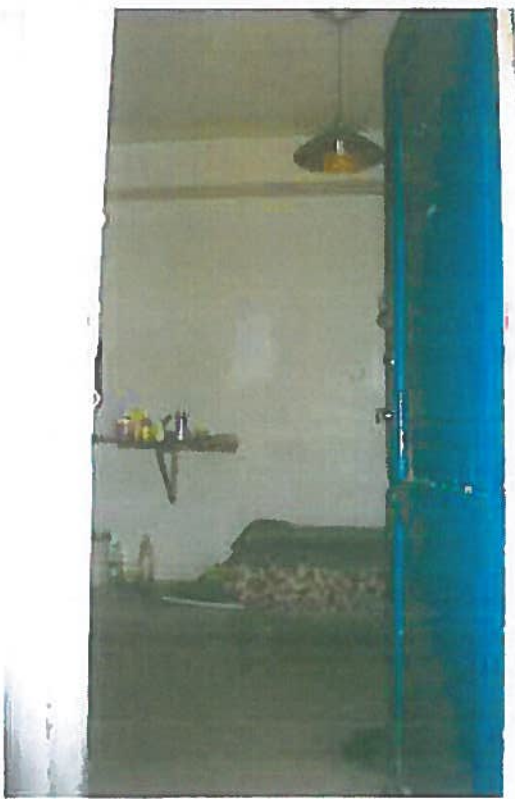
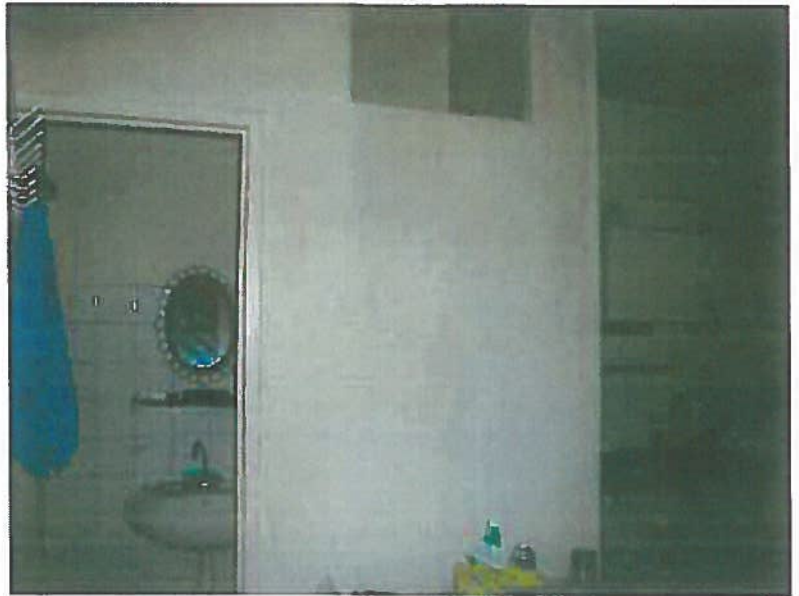
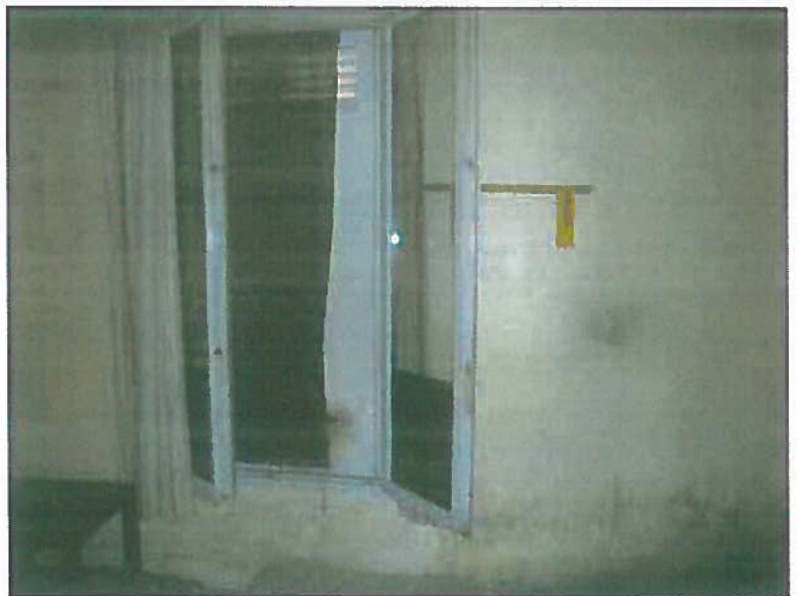
à remettre en valeur	-						
<b>OBSERVATIONS</b>							
<b>POSSIBILITE D'EVOLUTION</b>	Possibilité de transformation en local d'activité						
<b>PRESCRIPTIONS DE TRAVAUX</b>							
Réhabilitation tous corps d'état
