# EXTRAIT DU REGISTRE DES DELIBERATIONS DU CONSEIL MUNICIPAL

**Séance du lundi 27 octobre 2014**  
**D-2014/575**

**Concession d'aménagement du centre historique de  
Bordeaux. Opérations de restauration immobilière.  
Programme de travaux et délais. Approbation.**

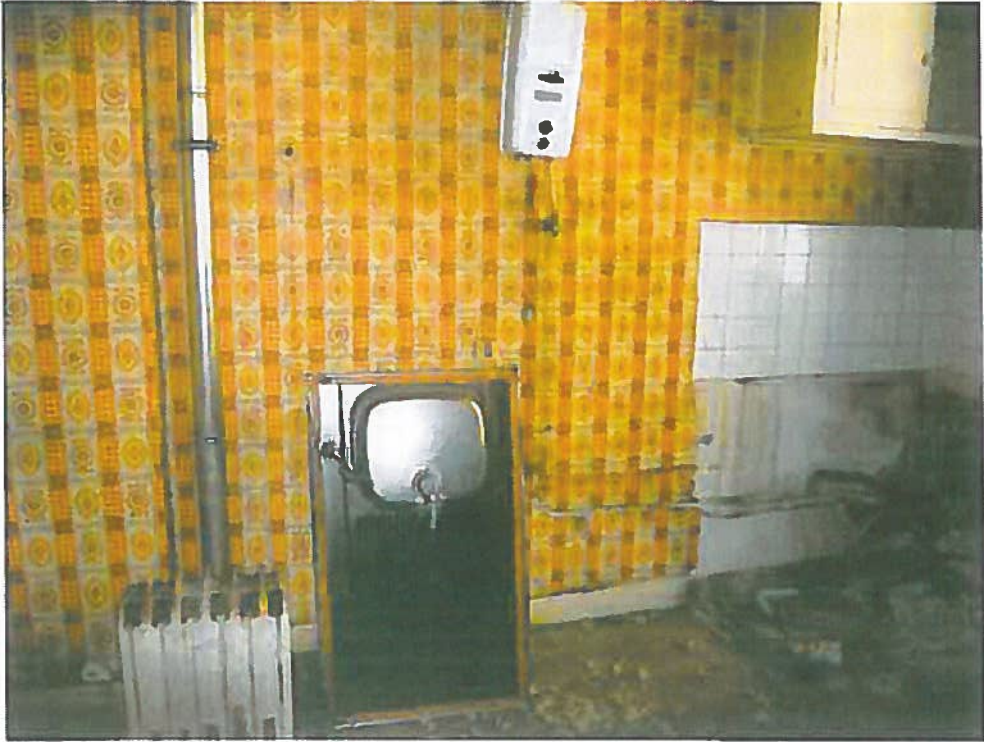
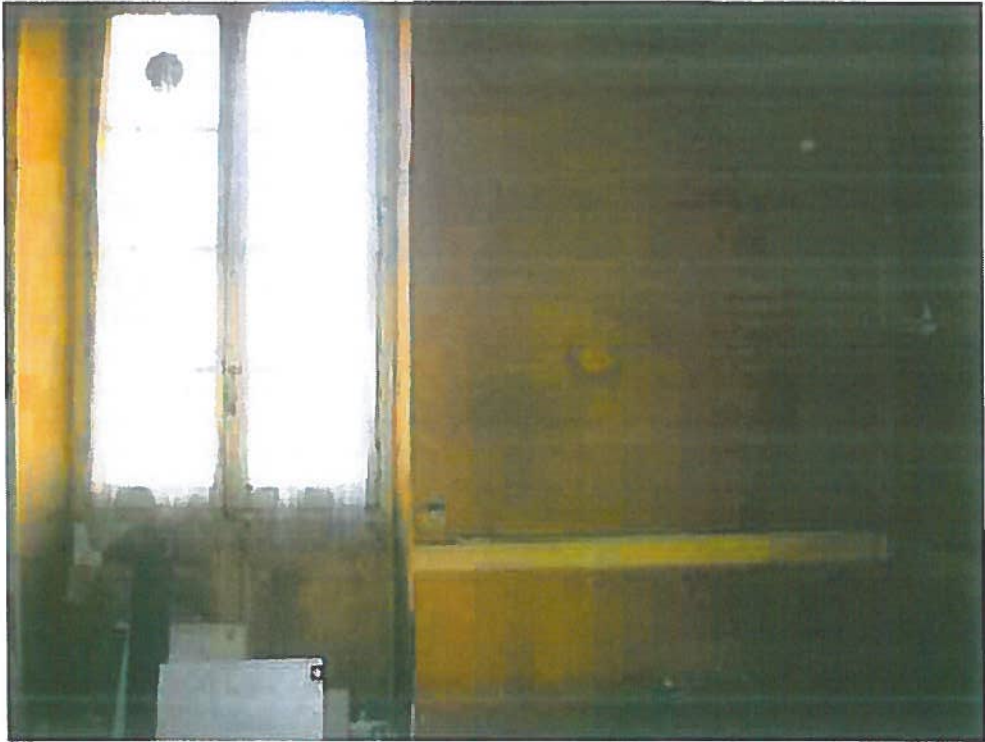
à conserver	-						
à remettre en valeur	-						
<b>OBSERVATIONS</b>							
POSSIBILITE D'EVOLUTION	Jumelage horizontal avec le logement situé coté gauche						
<b>PRESCRIPTIONS DE TRAVAUX</b>							
Réhabilitation tous corps d'état

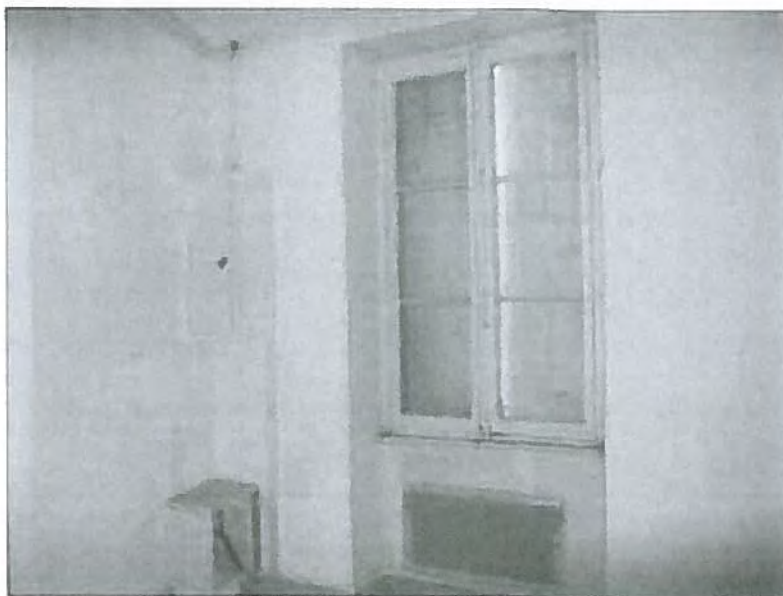
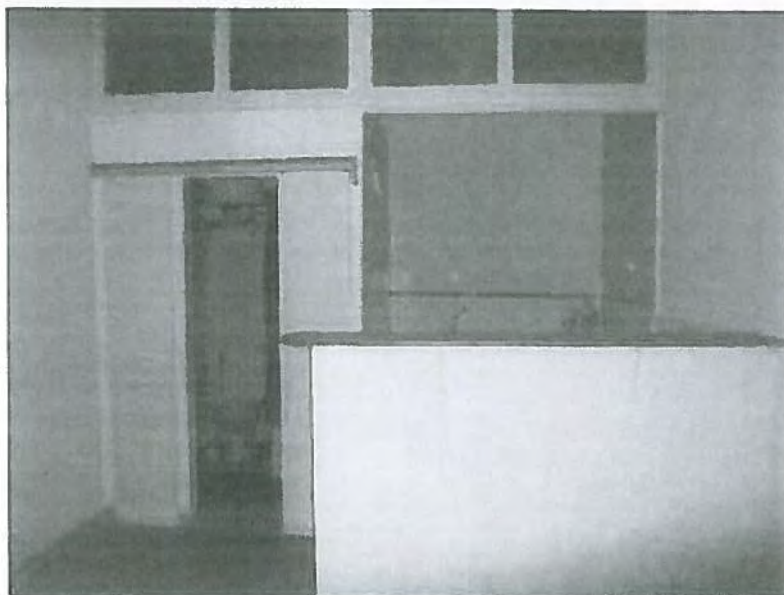
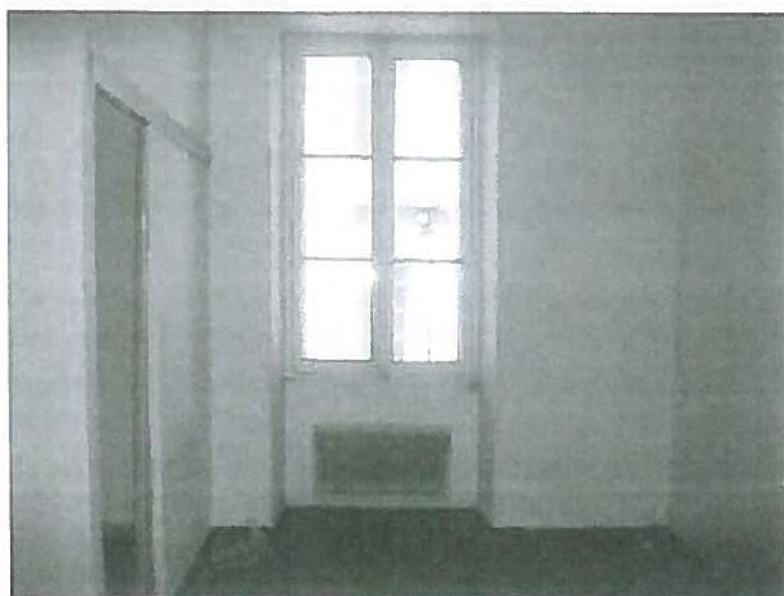
séjour	ch 1	ch 2	autre pièce	cuisine	SDE/SDB	WC
<b>HABITABILITE GENERALE CONFORT</b>							
SH PP > 2m20	Oui	Oui			Oui	Oui	Oui
largeur PP > 2m	Oui	Oui					
élément de chauffage fixe	électrique	Électrique					
eau chaude sanitaire	-						
isolation thermique	non						
isolation acoustique	non						
équipement	État moyen						
<b>SALUBRITE</b>							
ventilation directe	Oui				(ouverte)		
ventilation continue	Non / pas de VMC						
présence d'humidité							
éclairage direct suffisant	Oui	Oui			(ouverte)		
ensoleillement	Oui	Oui			(ouverte)		
état réseaux EU/EV							
<b>SECURITE</b>							
état réseaux électrique	-						
état réseaux gaz	-						
problème de structure	-						
sécurité incendie							
<b>ENTRETIEN</b>							
état parois	Tapisseries	Tapiserie					
état revêtements de sols	Lino	Parquet					
état équipement							
<b>ELEMENT PATRIMONIAUX</b>							
à conserver							
à remettre en valeur							
<b>OBSERVATIONS</b>	Logement en état de vétusté

<b>POSSIBILITE D'EVOLUTION</b>							
<b>PRESCRIPTIONS DE TRAVAUX</b>	Réhabilitation tous corps d'état / configuration en T2 à conserver

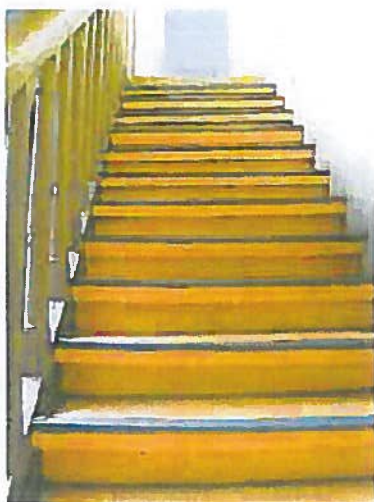
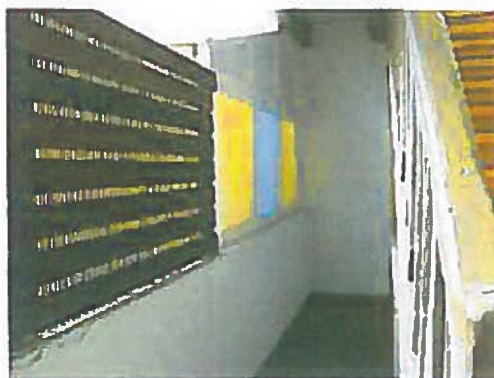
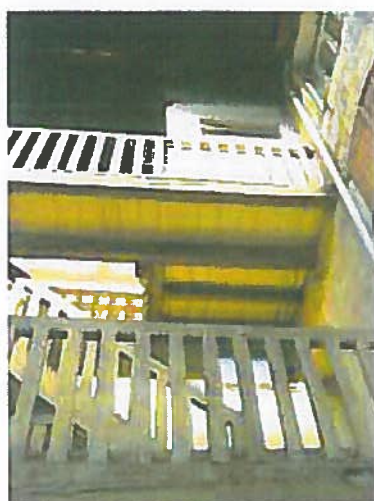
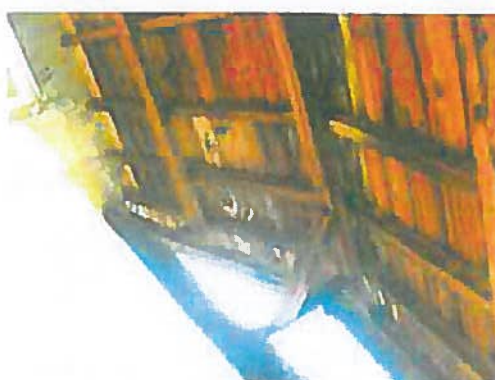
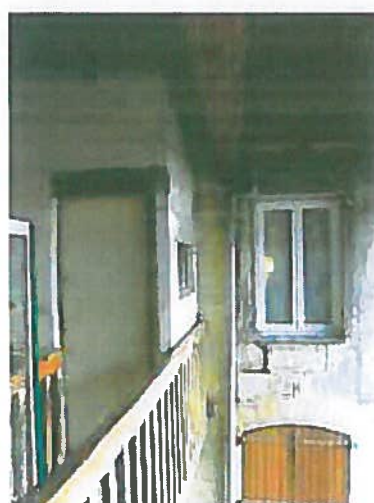
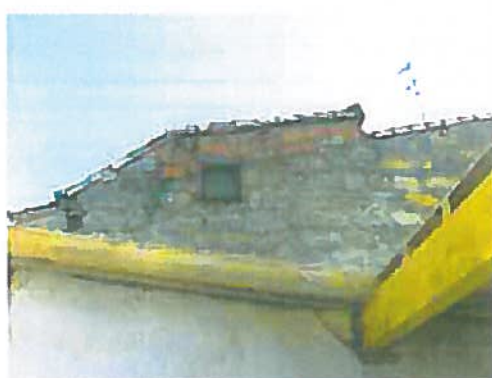
PHOTOS PARTIES COMMUNES

réseau électrique		x		
réseau gaz				Sans objet
réseau EU/EV			x	Fuites en rdc
réseau adduction eau			x	Nombreuses ruptures suite au gel ; eau coupée plus de 10 jours
<b>SYNTHESE ETAT GENERAL</b>			x	Immeuble nécessitant des travaux importants
<b>ELEMENTS PATRIMONIAUX A CONSERVER ET METTRE EN VALEUR</b>				
L'ensemble de la cour du premier étage est à requalifier, ainsi que tous les éléments qui y donnent : façades, escaliers, coursives. La volumétrie du corps de bâtiment A est à retrouver car elle a été altérée par une surélévation vétuste.				
<b>EVOLUTIONS ENVISAGEABLES</b>				
	oui	non		
jumelage horizontal/vertical	x		Immeuble très divisé et contenant beaucoup de petits logements	
démolition	x		Démolition de la surélévation	
enjeu éventuel /lot	x		Travaux de requalification en cours avec la démolition des constructions existantes sur l'emprise de la cour arrière et l'aménagement d'un jardin privatif

<b>PRESCRIPTIONS DE TRAVAUX</b>				
<ul style="list-style-type: none"> <li>- Révision de l'ensemble de la structure : murs, charpente, planchers, escalier.</li> <li>- Traitement du clos et du couvert en respect du patrimoine</li> <li>- Reprise du pan de toit en supprimant la surélévation de trop piètre qualité</li> <li>- Suppression du passage et du placard du dernier niveau dans la cour</li> <li>- Retraitement de la terrasse située sur l'emprise de la cour centrale au 1<sup>er</sup> étage afin de la rendre étanche</li> <li>- Suppression de la pergola (y compris structure) installée sur la terrasse du 1<sup>er</sup> étage / coté corps de bâtiment B</li> <li>- Mise aux normes des réseaux</li> <li>- Ventilation efficace et continue des pièces humides de chaque logement de l'immeuble</li> <li>- Remplacement suivant modèle d'origine des menuiseries bois</li> <li>- Suppression des logements non-conforme au RSD</li> <li>- Etudier la possibilité de jumelage des petits appartements</li> </ul>

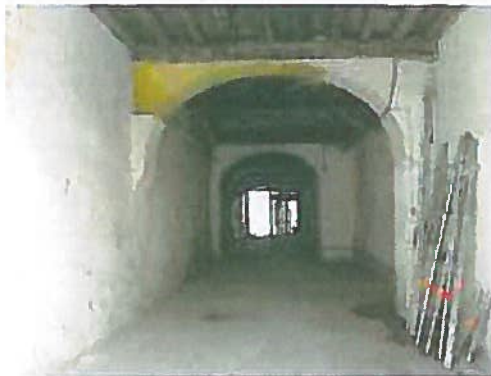
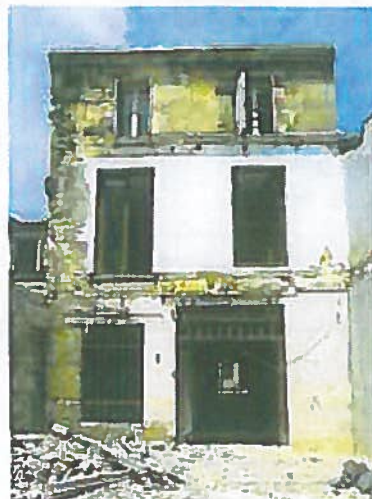
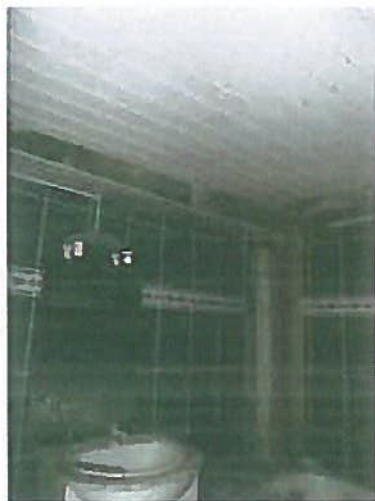
séjour	ch 1	ch 2	autre pièce	cuisine (ouverte)	SDE/SDB	WC
<b>HABITABILITE GENERALE CONFORT</b>							
SH PP > 2m20	Oui	Oui	-	-	-	-	-
largeur PP > 2m	Oui	Oui	-	-	-	-	-
élément de chauffage fixe	Non	Non	-	-	-	-	-
eau chaude sanitaire	-	-	-	-	Non	Non	-
isolation thermique	Non	non	-	-	-	-	-
isolation acoustique	Non	Non	-	-	-	-	-
équipement	-	-	-	-	évier	Baign+lav	Wc
<b>SALUBRITE</b>							
ventilation directe	Oui	Oui	-	-	-	non	non
ventilation continue	-	-	-	-	-	Non	Non
présence d'humidité	important dégat des eaux + fenêtres ne pouvant fermer						
éclairage direct suffisant	Oui	Oui	-	-	-	-	-
ensoleillement	Oui	Oui	-	-	-	-	-
état réseaux EU/EV	-	-	-	-	Vétuste	Vétuste	Vétuste
<b>SECURITE</b>							
état réseaux électrique	Non appréciable	Non appréciable	-	-	Dégradé	-	-
état réseaux gaz	-	-	-	-	-	-	-
problème de structure	Sol fléchi	Sol fléchi	-	-	Fléchissement important		
sécurité incendie	RAS	RAS	-	-	-	-	-
<b>ENTRETIEN</b>

- réhabilitation tous corps d'état : travaux en cours suivant la DP n°033 063 Z0829, délivrée le 11 juillet 2011

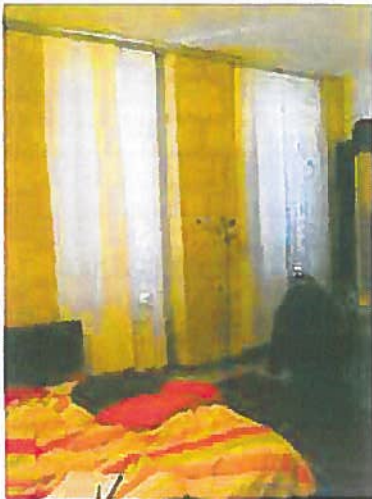
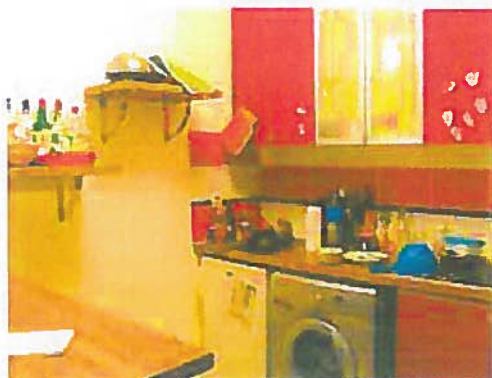
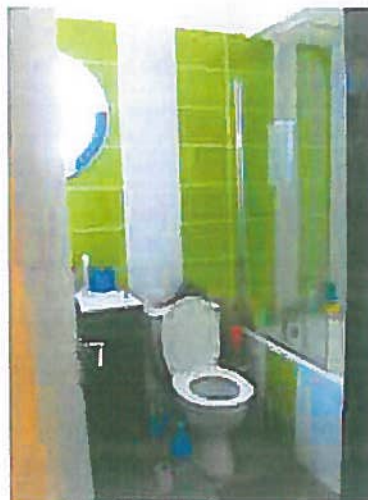
Situation dans l'immeuble <i>A /1<sup>er</sup> étage / rue</i>	Typologie <i>T1</i>	Superficie totale > 1m80 <i>oui</i>
Logement occupé	Logement vacant	Superficie HSP > 2m20 <i>oui</i>
<i>x</i>		<i>oui</i>

<i>séjour</i>	<i>ch 1</i>	<i>ch 2</i>	<i>autre pièce</i>	<i>cuisine</i>	<i>SDE/SDB</i>	<i>WC</i>
							Inclus sde
<b>HABITABILITE GENERALE CONFORT</b>							
SH PP > 2m20	oui	-	-	-	oui	oui	oui
largeur PP > 2m	oui	-	-	-	-	-	-
élément de chauffage fixe	électrique	-	-	-	-	-	-
eau chaude sanitaire	-	-	-	-	oui	oui	-
isolation thermique	Double vitrage sans doublage	-	-	-	-	-	-
isolation acoustique	correcte	-	-	-	-	-	-
équipement	-	-	-	-	évier	Baig+lav	wc
<b>SALUBRITE</b>							
ventilation directe	oui	-	-	-	(ouverte)	non	non
ventilation continue	-	-	-	-	-	non	non
présence d'humidité	non	-	-	-	non	non	non
éclairage direct suffisant	oui	-	-	-	-	-	-
ensoleillement	oui	-	-	-	-	-	-
état réseaux EU/EV	-	-	-	-	correct	correct	correct
<b>SECURITE</b>							
état réseaux électrique	correct	-	-	-	Correct insuffisant	-	-
état réseaux gaz	-	-	-	-	-	-	-
problème de structure	RAS	-	-	-	RAS	RAS	RAS
sécurité incendie	Palière creuse	-	-	-	-	-	-

- Restitution de la porte palière pleine
- Ventilation du WC de façon efficace et continue
- Mise aux normes électriques des équipements de cuisson et ménagers

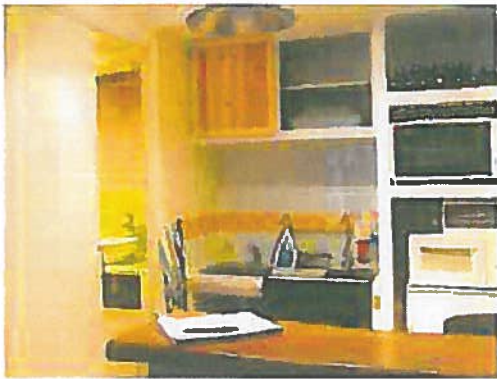
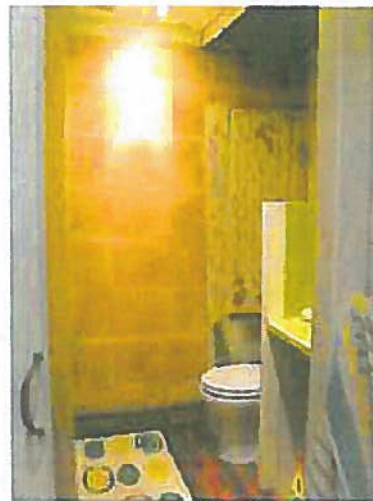
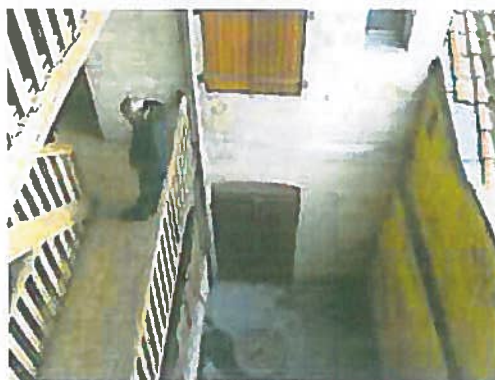
Situation dans l'immeuble <i>A / 1<sup>er</sup> étage /cour</i>	Typologie <b>T1</b> <b>+ terrasse privative</b>	Superficie totale > 1m80 <i>oui</i>
Logement occupé	Logement vacant	Superficie HSP > 2m20 <i>oui</i>
<i>x</i>

<i>séjour</i>	<i>ch 1</i>	<i>ch 2</i>	<i>autre pièce</i>	<i>cuisine</i>	<i>SDE/SDB</i>	<i>WC</i>
							Inclus sde
<b>HABITABILITE GENERALE</b>							
<b>CONFORT</b>							
SH PP > 2m20	oui	-	-	-	oui	oui	oui
largeur PP > 2m	oui	-	-	-	-	-	-
élément de chauffage fixe	électrique	-	-	-	-	-	-
eau chaude sanitaire	-	-	-	-	oui	oui	-
isolation thermique	non	-	-	-	-	-	-
isolation acoustique	non	-	-	-	-	-	-
équipement	-	-	-	-	évier	douch+lav	wc
<b>SALUBRITE</b>							
ventilation directe	oui	-	-	-	(ouverte)	non	non
ventilation continue	-	-	-	-	-	Oui	Oui
présence d'humidité	non	-	-	-	non	non	non
éclairage direct suffisant	oui	-	-	-	-	-	-
ensoleillement	oui	-	-	-	-	-	-
état réseaux EU/EV	-	-	-	-	correct	correct	correct
<b>SECURITE</b>							
état réseaux électrique	correct	-	-	-	Correct insuffisant	-	-
état réseaux gaz	-	-	-	-	-	-	-
problème de structure	RAS	-	-	Cour non étanche	RAS	RAS	RAS
sécurité incendie	Palière creuse	-	-	-	-	-	-

- Rendre la terrasse étanche et trouver un traitement en accord avec le patrimoine
- Remise en état ou remplacement suivant modèle d'origine des menuiseries bois : porte-fenêtre et volets, en accord avec l'arcade
- Restitution de la porte palière pleine
- Création d'un sas entre la salle d'eau-WC et l'espace cuisine
- Mise aux normes de l'installation de la VMC ou raccordement au système de ventilation commune à mettre en place

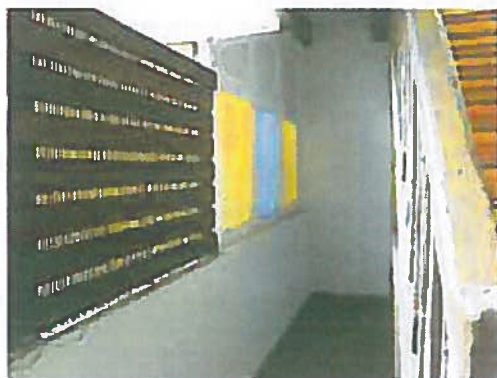
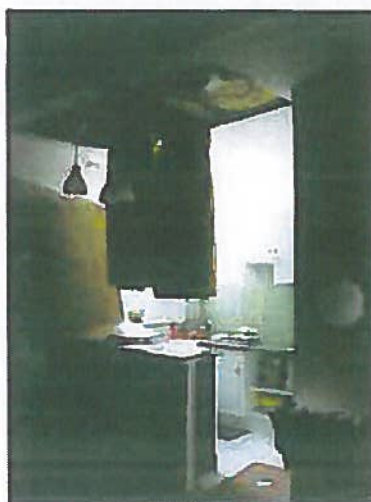
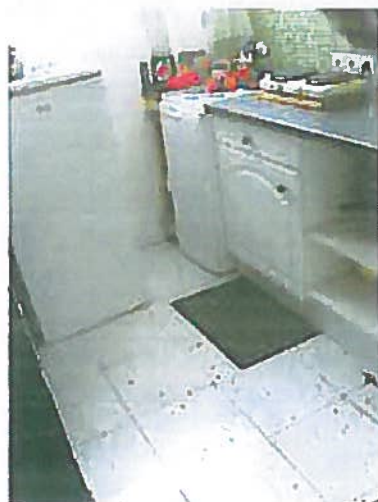
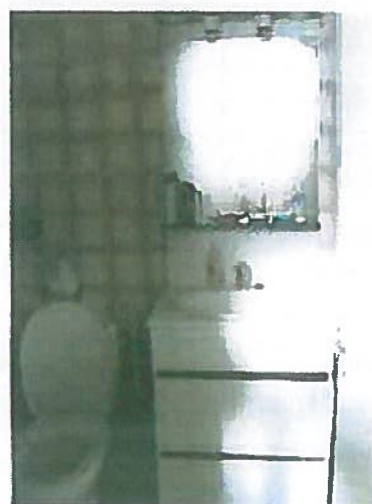
Situation dans l'immeuble <i>B / 1<sup>er</sup> étage / cour</i>	Typologie <b>T1</b> <i>+ terrasse privative</i>	Superficie totale > 1m80 <i>Oui</i>
Logement occupé	Logement vacant	Superficie HSP > 2m20 <i>oui</i>
<b>x</b>

séjour	ch 1	ch 2	autre pièce	cuisine (ouverte)	SDE/SDB	WC inclus sde
<b>HABITABILITE GENERALE CONFORT</b>							
SH PP > 2m20	Oui	-	-	-	-	-	-
largeur PP > 2m	Oui	-	-	-	-	-	-
élément de chauffage fixe	Electrique à refixer	-	-	-	-	-	-
eau chaude sanitaire	-	-	-	-	Oui	Oui	-
isolation thermique	Oui	-	-	-	-	-	-
isolation acoustique	correcte	-	-	-	-	-	-
équipement	-	-	-	-	Evier	baign+lav	wc
<b>SALUBRITE</b>							
ventilation directe	Oui	-	-	-	-	Non	Non
ventilation continue	-	-	-	-	-	Non	Non
présence d'humidité	Dégât des eaux important généralisé au moment de la visite						
éclairage direct suffisant	Oui	-	-	-	-	-	-
ensoleillement	Oui	-	-	-	-	-	-
état réseaux EU/EV	-	-	-	-	Correct	Correct	Correct
<b>SECURITE</b>							
état réseaux électrique	Correct	-	-	-	Correct	-	-
état réseaux gaz	-	-	-	-	-	-	-
problème de structure	Planchers hauts et bas à vérifier après dégât des eaux				Cour non étanche		
sécurité incendie	Palière creuse	-	-	-	-	-	-

<b>ENTRETIEN</b>							
état parois	bons en cours d'altération par le dégât des eaux / plafonds effondrés				Joints altérés en sde		
état revêtements de sols	Bons en cours d'altération par le dégât des eaux				Carreaux cuisine fissurés		
état équipement	-	-	-	-	Bon	Bon	bon
<b>ELEMENT PATRIMONIAUX</b>							
à conserver	-						
à remettre en valeur	- porte palière et menuiseries - cour non étanche et refermée partiellement par éléments PVC et pergola						
<b>OBSERVATIONS</b>	- Dégât des eaux important généralisé au moment de la visite - Salle d'eau avec WC accessible depuis espace cuisson, non-conforme au RSD						
<b>POSSIBILITE D'EVOLUTION</b>

- Suppression des éléments PVC refermant la terrasse ainsi que de la pergola (y compris structure)
- Création d'un sas entre la salle d'eau-WC et l'espace cuisine
- Révision des menuiseries et remplacement si nécessaire, suivant modèle d'origine des menuiseries bois
- Restitution de la porte palière pleine
- Ventilation en salle d'eau-WC de façon efficace et continue

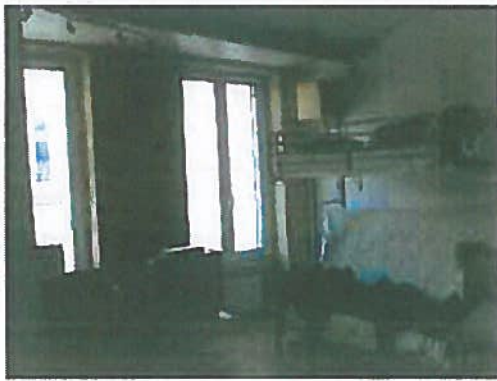
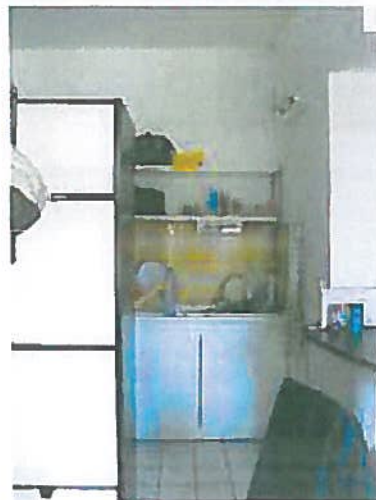
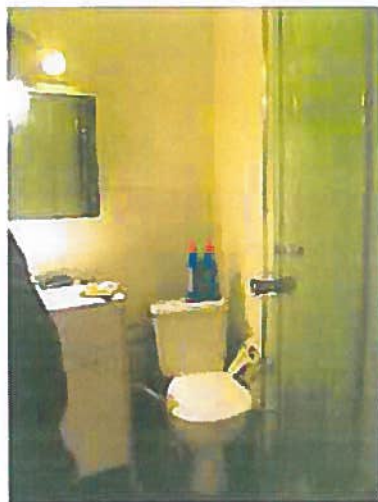
Situation dans l'immeuble <i>A / 2<sup>ème</sup> étage /rue</i>	Typologie <i>T1</i>	Superficie totale > 1m80 <i>oui</i>
Logement occupé	Logement vacant	Superficie HSP > 2m20 <i>oui</i>
<i>x</i>

<i>séjour</i>	<i>ch 1</i>	<i>ch 2</i>	<i>autre pièce</i>	<i>cuisine</i> (ouverte)	<i>SDE/SDB</i>	<i>WC</i> inclus sde
<b>HABITABILITE GENERALE CONFORT</b>							
SH PP > 2m20	oui	-	-	-	oui	oui	oui
largeur PP > 2m	oui	-	-	-	-	-	-
élément de chauffage fixe	électrique	-	-	-	-	-	-
eau chaude sanitaire	-	-	-	-	oui	oui	-
isolation thermique	Double vitrage Doublage partiel	-	-	-	-	-	-
isolation acoustique	correcte	-	-	-	-	-	-
équipement	-	-	-	-	évier	douch+lav	wc
<b>SALUBRITE</b>							
ventilation directe	oui	-	-	-	(ouverte)	non	non
ventilation continue	-	-	-	-	-	Non	non
présence d'humidité	non	-	-	-	non	non	non
éclairage direct suffisant	oui	-	-	-	-	-	-
ensoleillement	oui	-	-	-	-	-	-
état réseaux EU/EV	-	-	-	-	correct	correct	correct
<b>SECURITE</b>							
état réseaux électrique	correct	-	-	-	Correct	-	-
état réseaux gaz	-	-	-	-	-	-	-
problème de structure	Sol fléchi	-	-	-	Carreaux fissurés	RAS	RAS
sécurité incendie	Palière creuse	-	-	-	-	-	-

- Révision des menuiseries et remplacement si nécessaire, suivant modèle d'origine des menuiseries bois
- Restitution de la porte palière pleine
- Ventilation en salle d'eau-WC de façon efficace et continue
- Mise aux normes du réseau électrique

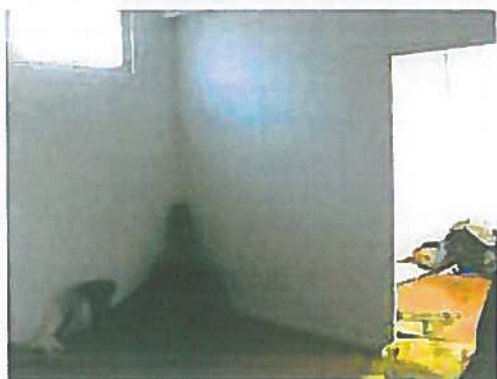
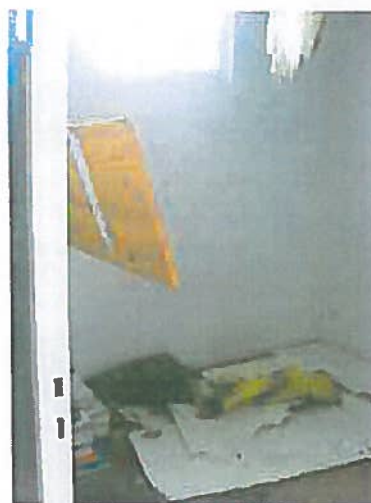
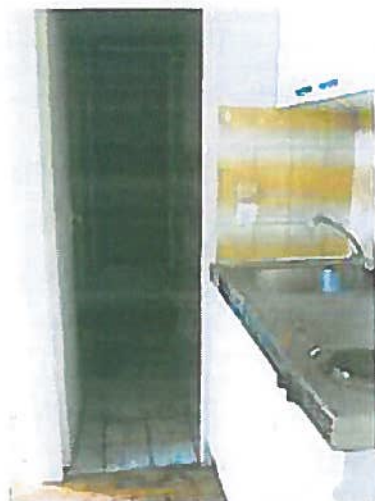
Situation dans l'immeuble <i>A / 2<sup>ème</sup> étage /cour</i>	Typologie <i>T1</i>	Superficie totale > 1m80 <i>oui</i>
Logement occupé	Logement vacant	Superficie HSP > 2m20
<i>x</i>		<i>oui</i>

<i>séjour</i>	<i>ch 1</i>	<i>ch 2</i>	<i>autre pièce</i>	<i>cuisine</i> (ouverte)	<i>SDE/SDB</i>	<i>WC</i> inclus sde
<b>HABITABILITE GENERALE CONFORT</b>							
SH PP > 2m20	Oui	Oui	-	-	-	-	-
largeur PP > 2m	Oui	Oui	-	-	-	-	-
élément de chauffage fixe	Electrique	Electrique	-	-	-	-	-
eau chaude sanitaire	-	-	-	-	Oui	Oui	-
isolation thermique	Oui	Oui	-	-	-	-	-
isolation acoustique	Simple vitrage	Correcte	-	-	-	-	-
équipement	-	-	-	-	Evier	douch+lav	wc
<b>SALUBRITE</b>							
ventilation directe	Oui	Oui	-	-	-	Non	Non
ventilation continue	-	-	-	-	-	Non	Non
présence d'humidité	Dégât des eaux important généralisé au moment de la visite						
éclairage direct suffisant	Oui	Oui	-	-	-	-	-
ensoleillement	Oui	Oui	-	-	-	-	-
état réseaux EU/EV	-	-	-	-	Correct	Correct	Correct
<b>SECURITE</b>							
état réseaux électrique	Correct	Correct	-	-	Correct Insuffisant	-	-
état réseaux gaz	-	-	-	-	-	-	-
problème de structure	Planchers hauts et bas à vérifier après dégât des eaux

- Création d'un sas entre la salle d'eau-WC et l'espace cuisine
- Révision des menuiseries et remplacement si nécessaire, suivant modèle d'origine des menuiseries bois
- Restitution de la porte palière pleine
- Ventilation en salle d'eau-WC de façon efficace et continue
- Mise aux normes du réseau électrique

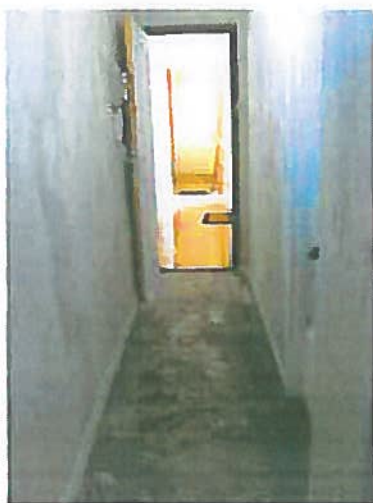
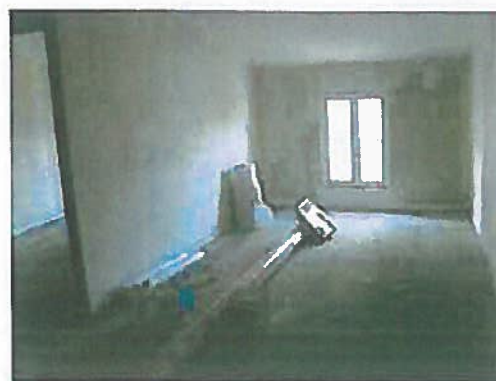
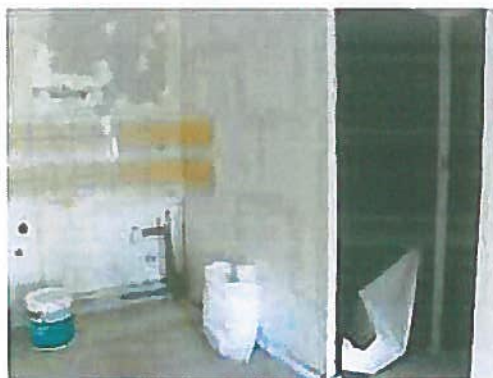
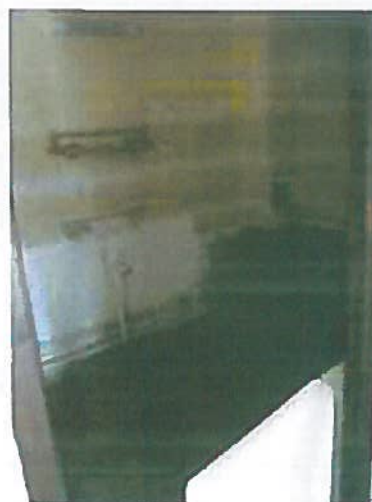
Situation dans l'immeuble <i>B / 2<sup>ème</sup> étage /jardin</i>	Typologie <i>T2</i>				Superficie totale > 1m80 <i>oui</i>		
Logement occupé	Logement vacant				Superficie HSP > 2m20 <i>oui</i>		
	<i>x</i>				<i>oui</i>		
	<i>séjour</i>	<i>ch 1</i>	<i>ch 2</i>	<i>autre pièce</i>	<i>cuisine</i> (ouverte)	<i>SDE/SDB</i>	<i>WC</i>
<b>HABITABILITE GENERALE CONFORT</b>							
SH PP > 2m20	Oui	Oui	-	-	-	-	-
largeur PP > 2m	Oui	Oui	-	-	-	-	-
élément de chauffage fixe	Non	Non	-	-	-	-	-
eau chaude sanitaire	-	-	-	-	Non	Non	-
isolation thermique	Doublage simple vitrage	Doublage simple vitrage		-	-	-	-
isolation acoustique	simple vitrage	simple vitrage	-	-	-	-	-
équipement	-	-	-	-	Aucun	Aucun	Wc
<b>SALUBRITE</b>							
ventilation directe	Oui	Oui	-	-	-	non	non
ventilation continue	-	-	-	-	-	Non	Non
présence d'humidité	Ancienne, due à important dégât des eaux						
éclairage direct suffisant	Oui	Oui	-	-	-	-	-
ensoleillement	Oui	Oui	-	-	-	-	-

état réseaux EU/EV	-	-	-	-	Vétuste	Vétuste	Vétuste
<b>SECURITE</b>							
état réseaux électrique	Non appréciable	Non appréciable	-	-	Dégradé	-	-
état réseaux gaz	-	-	-	-	-	-	-
problème de structure	Sol fléchi	Sol fléchi	-	-	Fléchissement important		
sécurité incendie	RAS	RAS	-	-	-	-	-
<b>ENTRETIEN</b>							
état parois	Non revêtues	non revêtues	-	-	-	Altérées	-
état revêtements de sols	Altéré	Altéré	-	-	Très altérés		
état équipement	-	-	-	-	Absent	Absent	Moyen
autre	Garde-corps manquant	Garde-corps non conforme	-	-	-	-	-
<b>ELEMENT PATRIMONIAUX</b>							
à conserver	-						
à remettre en valeur	-						
<b>OBSERVATIONS</b>	- appartement semblant en travaux (interrompus ?)						
<b>POSSIBILITE D'EVOLUTION</b>	- jumelage avec B 2 <sup>ème</sup> cour

- Révision et reprises du plancher bas
- Révision ou remplacement suivant modèle d'origine des menuiseries bois
- Ventilation en salle d'eau-wc de façon efficace et continue
- Poser les équipements en cuisine et salle de bains
- Finitions sur sols et parois

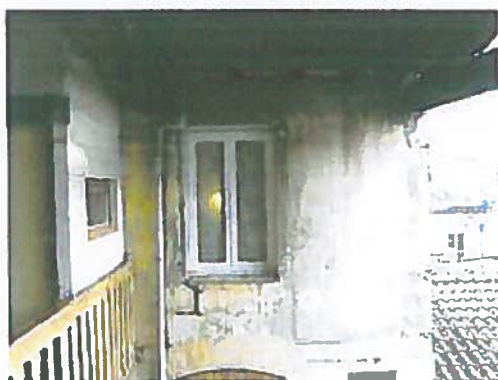
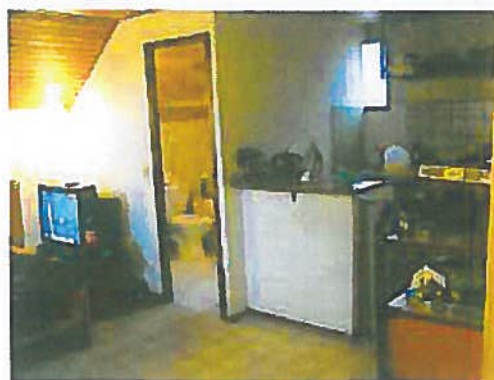
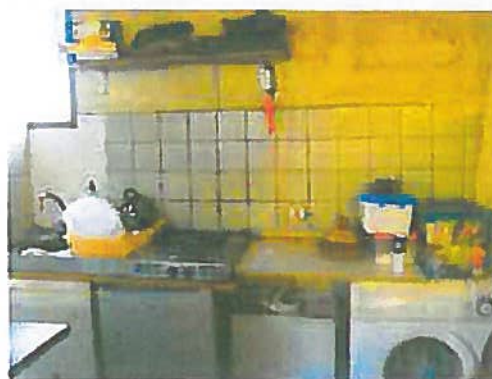
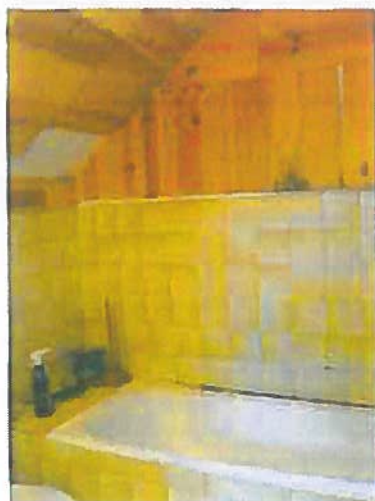
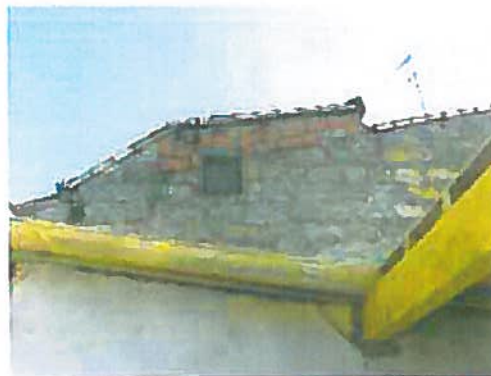
Situation dans l'immeuble	Typologie	Superficie totale > 1m80
B / 3 <sup>ème</sup> étage (sous combles)	T1	Faible point haut à 2m20
Logement occupé	Logement vacant	Superficie HSP > 2m20
x		0 m <sup>2</sup>

séjour	ch 1	ch 2	autre pièce	cuisine (ouverte)	SDE/SDB	WC
<b>HABITABILITE GENERALE</b>							Inclus sde
<b>CONFORT</b>							
SH PP > 2m20	Insuffisant : o	-	-	-	-	-	-
largeur PP > 2m	Hsp insuffisante	-	-	-	-	-	-
élément de chauffage fixe	convecteur	-	-	-	-	-	-
eau chaude sanitaire	-	-	-	-	Oui	oui	-
isolation thermique	partielle	-	-	-	-	-	-
isolation acoustique	Partielle	-	-	-	-	-	-
équipement	-	-	-	-	Evier	Douc+lav	wc
<b>SALUBRITE</b>							
ventilation directe	Oui	-	-	-	-	-	-
ventilation continue	-	-	-	-	-	Non	Non
présence d'humidité	-	-	-	Fuite en combles	-	-	-
éclairage direct suffisant	Oui	-	-	-	-	-	-
ensoleillement	Oui	-	-	-	-	-	-
état réseaux EU/EV	-	-	-	-	Correct	Correct	Correct
<b>SECURITE</b>							
état réseaux électrique	RAS	-	-	-	-	-	-
état réseaux gaz	-	-	-	-	-	-	-
problème de structure	Poutre plafond fléchit	-	-	-	-	-	-
sécurité incendie	Porte palière creuse	-	-	-	-	-	-
<b>ENTRETIEN</b>							
état parois	Bon	-	-	-	Bon	Bon	Bon

état revêtements de sols	Moyen(pvc)	-	-	-	Moyen	Bon	Bon
état équipement	-	-	-	Fuite alim cumulus en comble	Correct	Correct	Correct
<b>ELEMENT PATRIMONIAUX</b>							
à conserver	-						
à remettre en valeur	-						
<b>OBSERVATIONS</b>	- logement non conforme aux règles minimales d'habitabilité édictées par le RSD, en termes de surface et de hauteur sous plafond						
<b>POSSIBILITE D'EVOLUTION</b>	- restitution du niveau de combles, non habitable

- Suppression de l'affectation en habitation
- Restitution d'une fenêtre et d'une porte palière bois suivant modèle d'origine sur la façade sur cour
